# Reconstrucción numérica del aluvión de San Carlos de Apoquindo (Las Condes, 8 de octubre de 2026): recorrido, volumen e incertidumbre a partir de evidencia pública

Versión preliminar del 11 de octubre de 2026

## Resumen

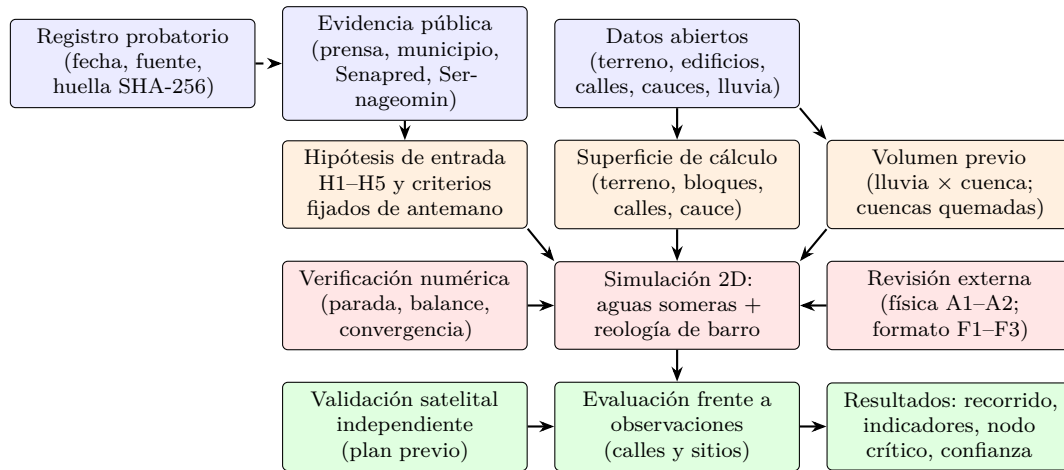
**Figura 1:** Flujo de trabajo del estudio. Azul: insumos; naranja: preparación; rojo: cálculo y control; verde: evaluación y resultados. La validación satelital se definió antes de examinar las imágenes y no se usa para calibrar.**Cuadro 3:** Datos de entrada utilizados.

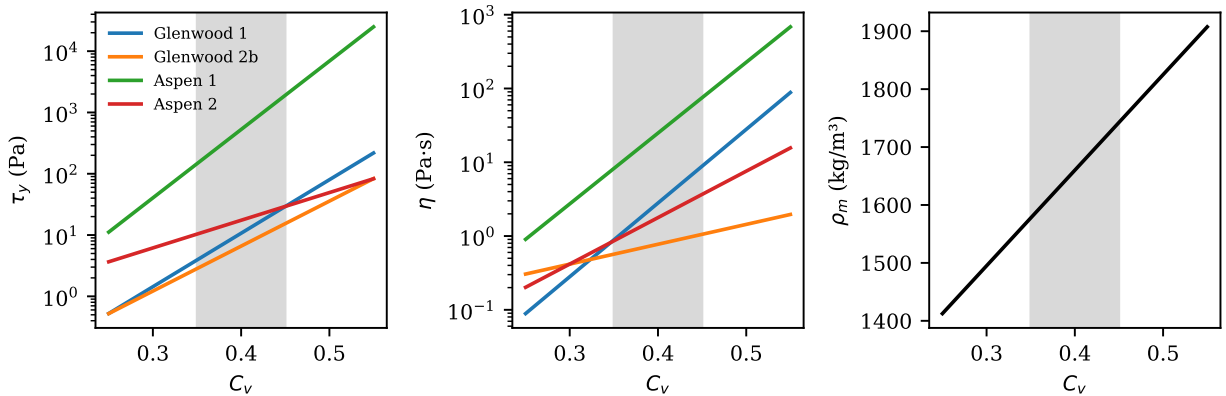
**Figura 3:** Propiedades de la mezcla según la concentración volumétrica de sólidos  $C_v$  para las muestras ensayadas: esfuerzo de fluencia  $\tau_y$ , viscosidad  $\eta$  y densidad  $\rho_m$ . La franja gris indica el rango usado (0,35–0,45).

**Cuadro 1:** Concentración volumétrica de sedimento ( $C_v$ ) y densidad de la mezcla según la literatura, y barros ensayados en este estudio. Las densidades de los barros ensayados se calculan con  $\rho_s = 2\,650\text{ kg m}^{-3}$ ;  $\tau_y$  y  $\eta$  son la fluencia y la viscosidad de la matriz fina según O’Brien y Julien (1988).

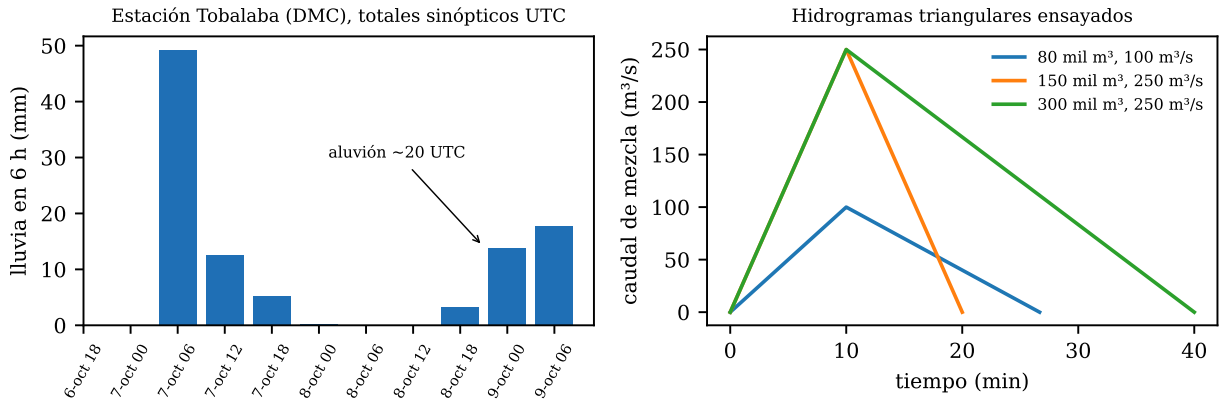
**Figura 4:** Forzamiento. Izquierda: lluvia acumulada cada 6 horas en la estación Tobalaba de la Dirección Meteorológica de Chile entre el 6 y el 9 de octubre de 2026 (horas UTC; el aluvión ocurrió hacia las 20 UTC del 8 de octubre). Derecha: hidrogramas triangulares de mezcla ensayados.

La lluvia proviene de la estación automática 330019 (Eulogio Sánchez, Tobalaba) de la Dirección Meteorológica de Chile ([2026](#)): 34,8 mm el 8 de octubre, 13,8 mm entre las 15:00 y las 21:00 hora local, y 49,2 mm entre el 6 y el 7 de octubre. La prensa informa entre 16 y 20 mm en alrededor de una hora.

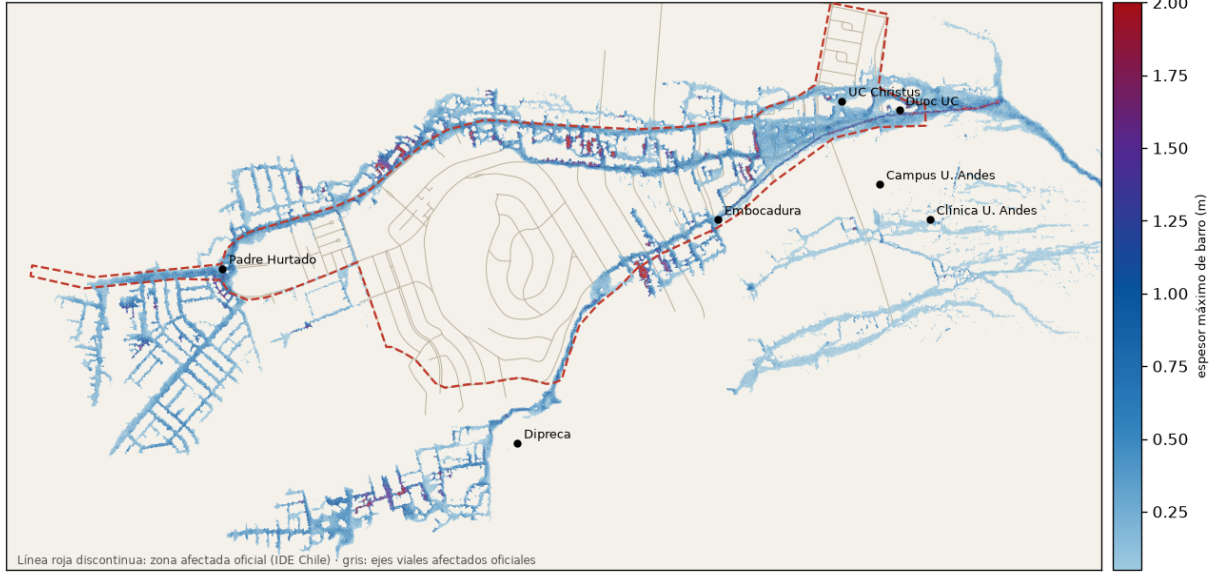
z02 · Cauce + brazos sur + lluvia en ladera, ciudad completa (paso fino)  
 índice exploratorio de compatibilidad 72/100 · calles 77 % · sitios 75 % · alcance 100 % · barro urbano en zona oficial 34 %

**Figura 5:** Simulación z02 (cauce principal, brazos sur y lluvia en la ladera, paso de tiempo fino) sobre la zona afectada oficial de IDE Chile (línea roja discontinua) y los ejes viales afectados (gris). Colores: espesor máximo simulado.

El vicerrector de la universidad ubicó el desborde en la quebrada del costado norte del campus, que colinda con General Blanche, por donde bajó la masa de barro ([Cooperativa, 2026b](#)), y Carabineros ubicó la zona cero en Álvaro del Portillo con Av. La Plaza ([La Tercera, 2026c](#)); un video difundido en redes muestra barro en el Aula Magna ([Quinta Conectado, 2026](#)). Con el brazo sur por el cauce oficial (v19), el barro llega a la

parte alta de Álvaro del Portillo (0,49 m donde termina el cauce y 0,13 m en la avenida) y baja por ella hacia La Plaza y General Blanche, en concordancia con ambos relatos. No cruza, en cambio, el bosque que separa la avenida de la biblioteca, aunque el terreno descende de 936,5 a 927,4 m hacia una depresión junto al edificio. Las simulaciones v22 a v24 aumentan el aporte del brazo sur y una microsimulación local con malla cuatro veces más fina estima qué desborde hacia el bosque haría falta para alcanzar el Aula Magna.

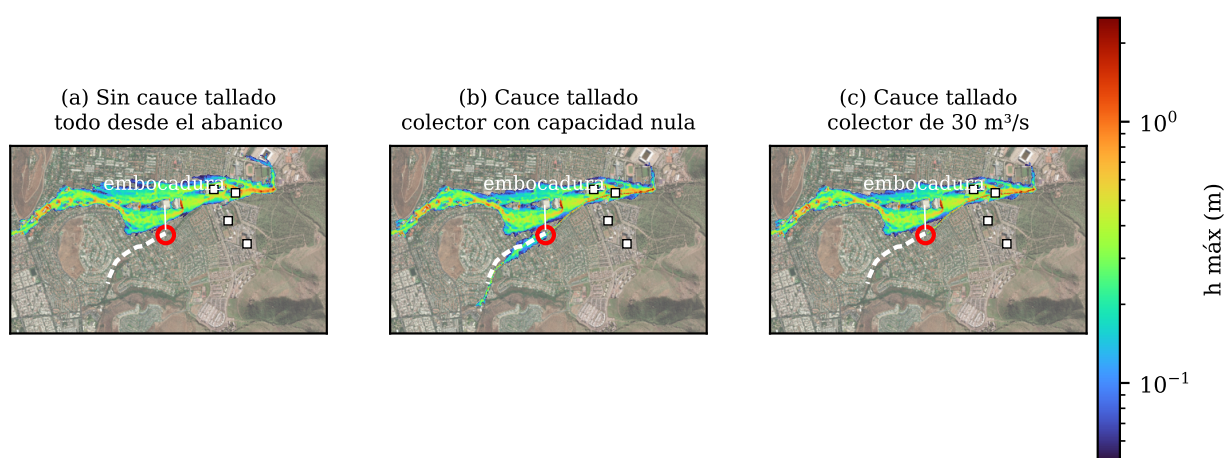
**Figura 6:** Espesor máximo simulado con  $150\,000\text{ m}^3$  saliendo en el abanico. (a) Terreno base: el flujo no alcanza Quebrada Honda (línea blanca discontinua). (b) Cauce del parque lineal tallado y colector con capacidad nula: el flujo que llega por el cauce a la embocadura (círculo rojo) desborda hacia Quebrada Honda. (c) Mismo terreno con un colector de  $30\text{ m}^3/\text{s}$ : el colector absorbe lo que llega y Quebrada Honda queda seca. Los cuadrados indican los sitios afectados.

Con el terreno anterior, ninguna simulación cumple los cuatro criterios de aceptación fijados de antemano (sección 4.6). El criterio de sitios falla en todas, porque no se alcanza el campus, y el de alcance falla en todas las de  $150\,000\text{ m}^3$ .

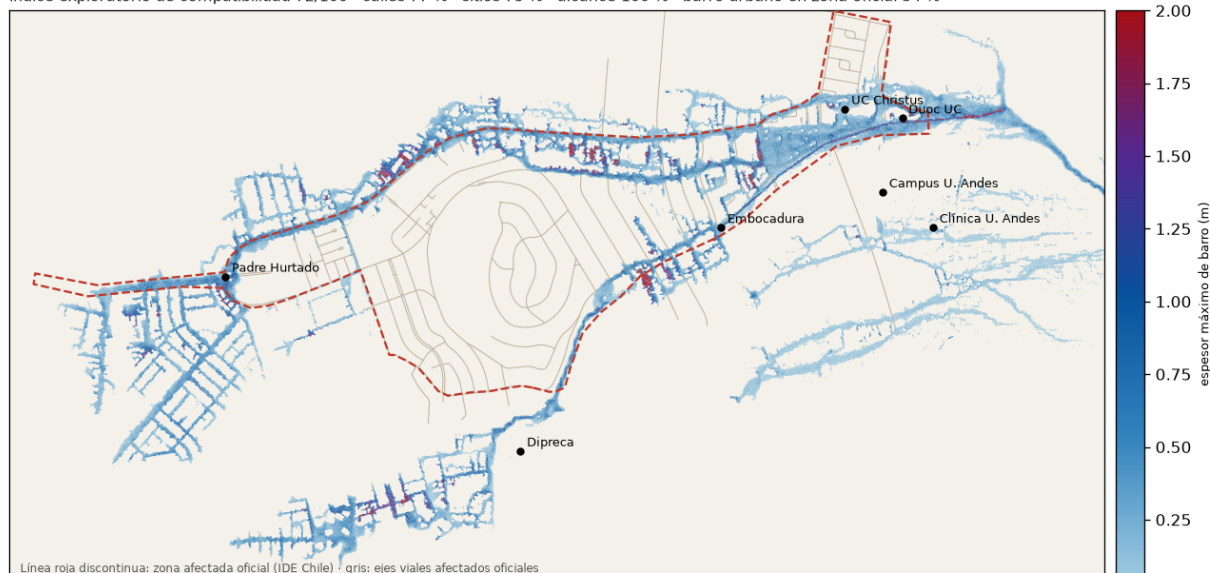
z02 · Cauce + brazos sur + lluvia en ladera, ciudad completa (paso fino)

índice exploratorio de compatibilidad 72/100 · calles 77 % · sitios 75 % · alcance 100 % · barro urbano en zona oficial 34 %

**Figura 7:** Ficha z02: Cauce + brazos sur + lluvia en ladera, ciudad completa (paso fino).

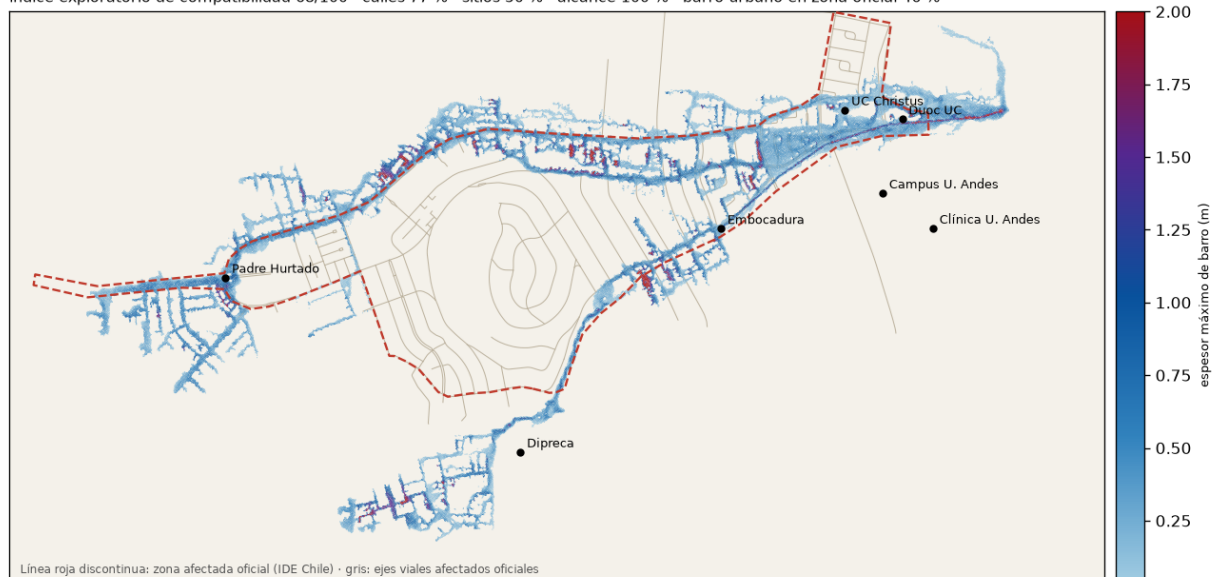
v01 · Solo cauce principal, colector colapsado (300 mil m<sup>3</sup>)  
 índice exploratorio de compatibilidad 68/100 · calles 77 % · sitios 50 % · alcance 100 % · barro urbano en zona oficial 46 %

**v01 · Solo cauce principal, colector colapsado (300 mil m<sup>3</sup>).** **Qué prueba:** Todo el barro sale por el cauce principal al abanico, con los ductos de General Blanche y el colector de Bulnes Correa sin capacidad. **Qué muestra:** Con los 42 mil edificios, el barro se encauza por las calles: 1,16 m en la UC Christus (antes 0,3 m con el terreno anterior), 1,9 m en Duoc UC, llega a 96 m de Padre Hurtado e inunda Quebrada Honda. **Dónde falla:** No llega a la Clínica U. de los Andes, a La Plaza Sur ni al campus: falta el aporte del sector sur. **Qué levanta:** La ciudad concentra el barro y lo lleva más lejos; el sector sur necesita fuentes propias (brazos sur y lluvia en la ladera). **Estado:** Referencia: IEC 68/100.

**Figura 8:** Ficha v01: Solo cauce principal, colector colapsado (300 mil m<sup>3</sup>).

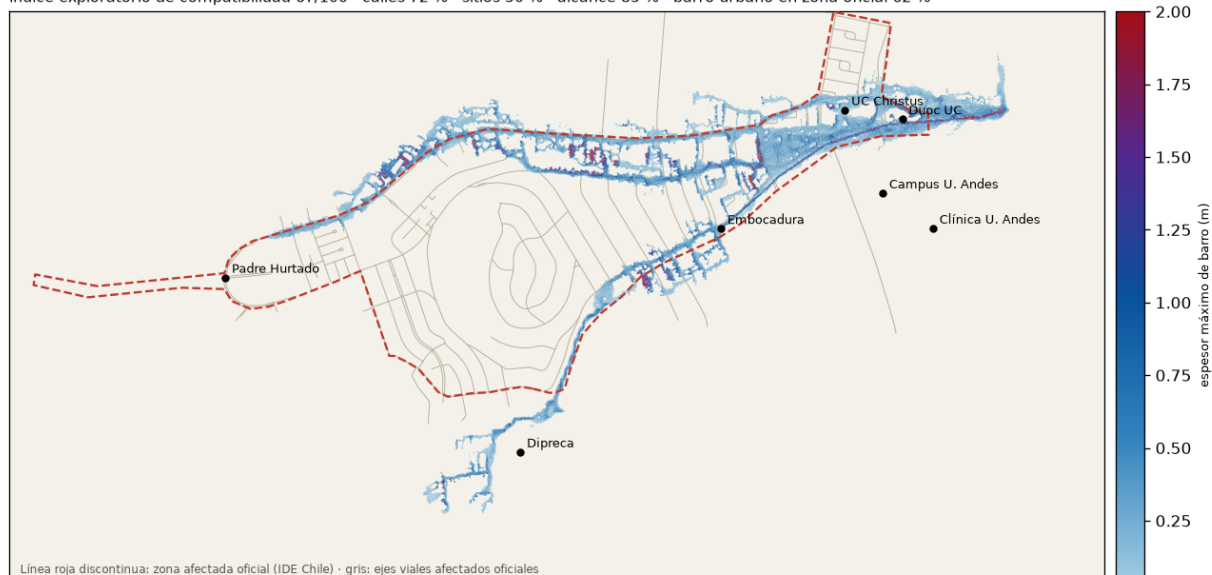
v07 · Solo cauce principal con 150 mil m<sup>3</sup>: no alcanza Padre Hurtado  
 índice exploratorio de compatibilidad 67/100 · calles 72 % · sitios 50 % · alcance 85 % · barro urbano en zona oficial 62 %

**v07 · Solo cauce principal con 150 mil m<sup>3</sup>: no alcanza Padre Hurtado. Qué prueba:** Igual que v01, pero con la mitad del volumen: el valor central de la primera estimación por lluvia. **Qué muestra:** El frente se detiene a 348 m de Padre Hurtado. **Dónde falla:** No reproduce el alcance observado. **Qué levanta:** Con la ciudad completa hacen falta unos 300 mil m<sup>3</sup>, lo que coincide con la lluvia sobre suelo saturado (144 mm previos) y con la isoterma alta: llovió en toda la cuenca. **Estado:** Descarta el volumen bajo: IEC 67/100.

**Figura 9:** Ficha v07: Solo cauce principal con 150 mil m<sup>3</sup>: no alcanza Padre Hurtado.

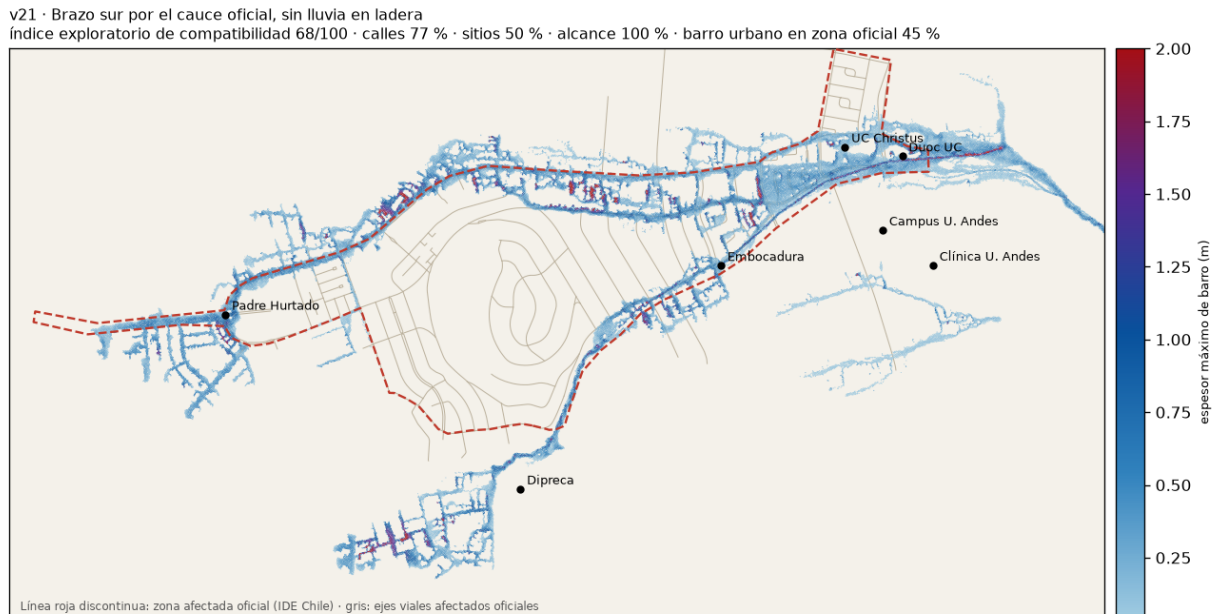
**v21 · Brazo sur por el cauce oficial, sin lluvia en ladera. Qué prueba:** El brazo sur sigue el trazado de la red hidrográfica oficial hasta la parte alta de la Av. Álvaro del Portillo, donde se corta para representar la quebrada que colapsa. Sin lluvia en la ladera, para aislar su efecto. **Qué muestra:** El barro del brazo sur llega a la avenida (0,48 m donde termina el cauce) y baja por ella hacia La Plaza y General Blanche, como describieron el vicerrector de la universidad y Carabineros. **Dónde falla:** Sin la lluvia en la ladera se pierde la Clínica U. de los Andes (0 m) y no cruza hacia la Biblioteca. **Qué levanta:** La lluvia directa sobre el cerro

es necesaria para explicar la clínica; el brazo sur explica el desborde en el costado norte del campus. **Estado:** IEC 68/100.

**Figura 10:** Ficha v21: Brazo sur por el cauce oficial, sin lluvia en ladera.

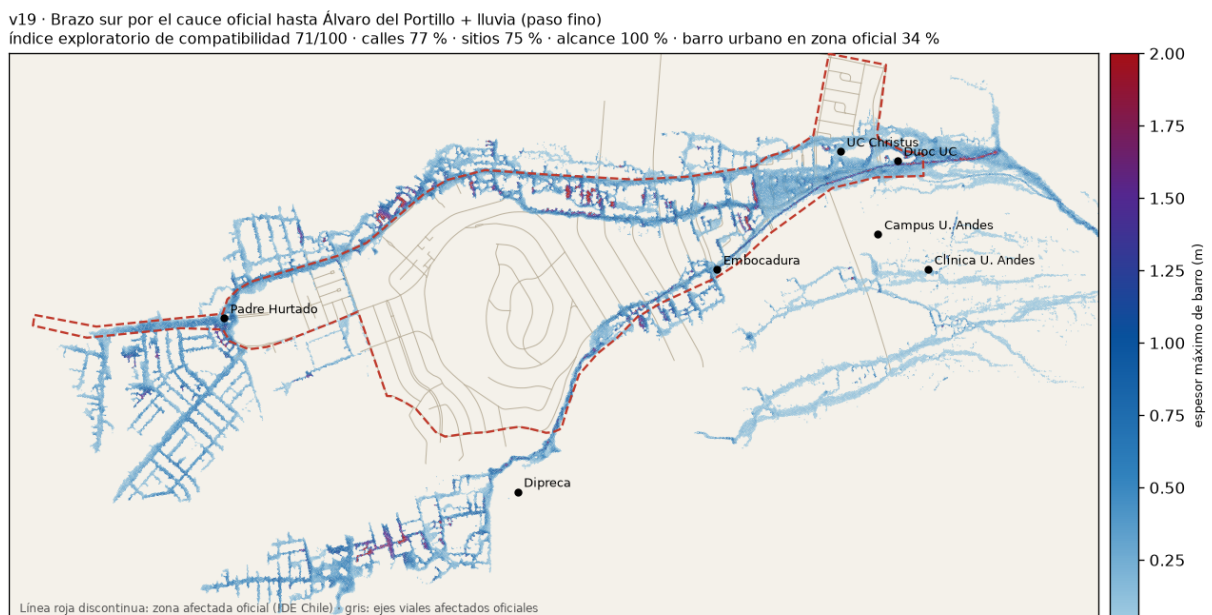
**v19 · Brazo sur por el cauce oficial hasta Álvaro del Portillo + lluvia (paso fino).** **Qué prueba:** La hipótesis actual con el brazo sur corregido según la cartografía oficial, para ver si el barro llega al campus y al Aula Magna. **Qué muestra:** Reproduce el desborde en la parte alta de Álvaro del Portillo y su descenso por la avenida, además de todo lo que logra z02. **Dónde falla:** El barro sigue por la avenida, que tiene más pendiente (~8 %) que el bosque hacia la Biblioteca (~4 %), y no alcanza la depresión junto al edificio ni el campus (1 cm). **Qué levanta:** O el brazo sur aportó más barro que su parte por área (v22–v24), o la entrada al Aula Magna dependió de un relieve local que el terreno de 30 m no resuelve (microsimulación). **Estado:** IEC 71/100; en análisis.

**Figura 11:** Ficha v19: Brazo sur por el cauce oficial hasta Álvaro del Portillo + lluvia (paso fino).

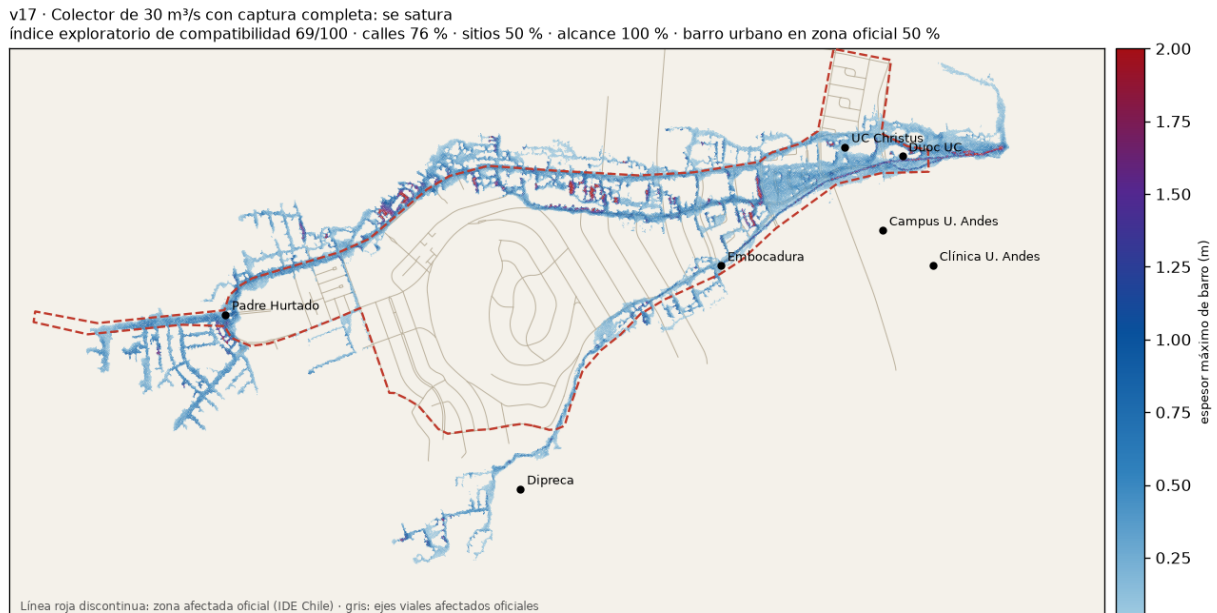
**v17 · Colector de 30 m<sup>3</sup>/s con captura completa: se satura. Qué prueba:** Un colector operativo de 30 m<sup>3</sup>/s que capta toda la sección del cauce en la embocadura. **Qué muestra:** El colector trabaja a tope (retira 67,6 mil m<sup>3</sup> a 30 m<sup>3</sup>/s) y aun así Quebrada Honda se moja en el 62 % de sus puntos. **Dónde falla:** — **Qué levanta:** En este escenario hipotético, con la ciudad completa, un colector de 30 m<sup>3</sup>/s no habría bastado para evitar el desborde hacia Quebrada Honda. No es una evaluación de la obra real, cuya capacidad y estado no son públicos. **Estado:** Acota la capacidad por abajo: IEC 69/100.

**Figura 12:** Ficha v17: Colector de 30 m<sup>3</sup>/s con captura completa: se satura.

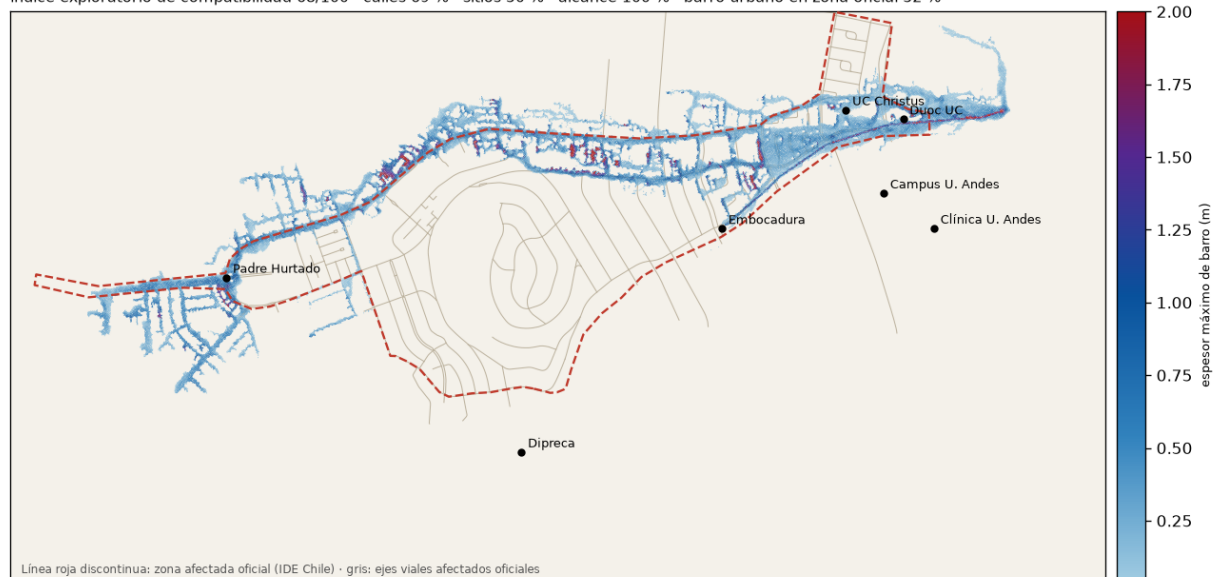
v10 · Colector de 100 m<sup>3</sup>/s con captura completa: Quebrada Honda seca  
 índice exploratorio de compatibilidad 68/100 · calles 69 % · sitios 50 % · alcance 100 % · barro urbano en zona oficial 52 %

**v10 · Colector de 100 m<sup>3</sup>/s con captura completa: Quebrada Honda seca. Qué prueba:** Un colector de gran capacidad que capta toda la sección del cauce. **Qué muestra:** Retira 94 mil m<sup>3</sup> con un pico de ~64 m<sup>3</sup>/s y Quebrada Honda queda seca. Con 200 m<sup>3</sup>/s da lo mismo: nunca llegan más de ~65 m<sup>3</sup>/s. **Dónde falla:** Como en la realidad Quebrada Honda sí se inundó, esta simulación se aleja de lo observado (IEC 68/100), lo que respalda que el colector no tragó. **Qué levanta:** En los escenarios hipotéticos ensayados, la capacidad que habría evitado el desborde queda entre 30 y ~65 m<sup>3</sup>/s. Es un resultado calculado bajo supuestos, no una evaluación de la obra real. Un radio de captura de 12 m dejaba pasar el barro por el costado del sumidero: era un artefacto de representación, ya corregido. **Estado:** Acota la capacidad por arriba: IEC 68/100.

**Figura 13:** Ficha v10: Colector de 100 m<sup>3</sup>/s con captura completa: Quebrada Honda seca.

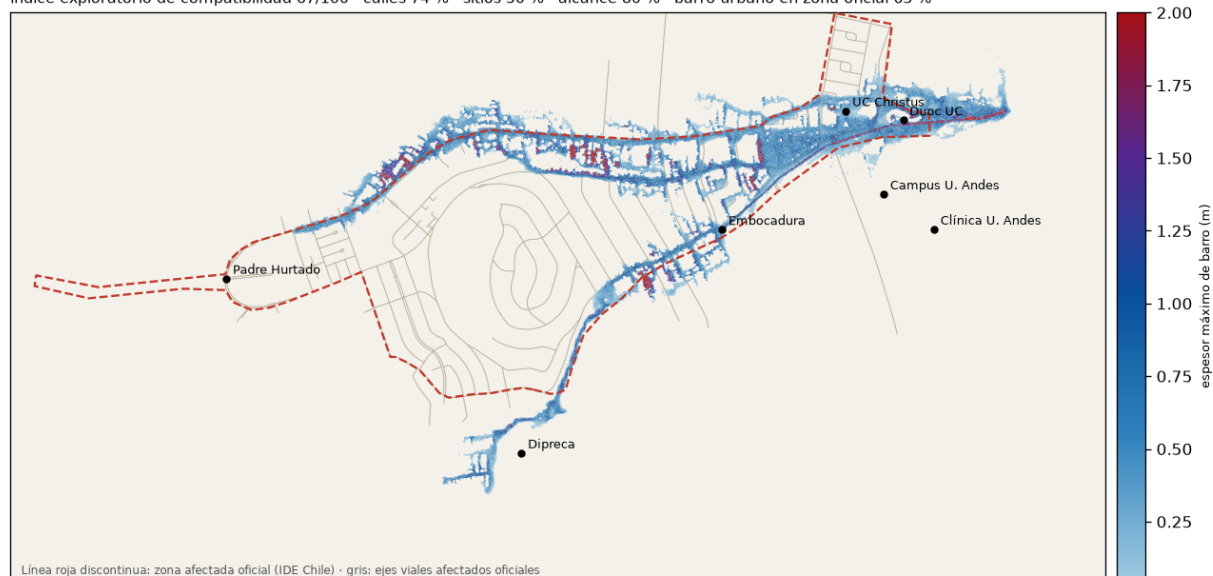
v08 · Barro espeso (Glenwood 1, Cv 0,45)  
 índice exploratorio de compatibilidad 67/100 · calles 74 % · sitios 50 % · alcance 80 % · barro urbano en zona oficial 63 %

**v08 · Barro espeso (Glenwood 1, Cv 0,45).** **Qué prueba:** Un barro más concentrado y viscoso (1.742 kg/m<sup>3</sup>, fluencia 29 Pa). **Qué muestra:** El frente se detiene a 396 m de Padre Hurtado. **Dónde falla:** Se queda corto. **Qué levanta:** El barro real está entre este y el de referencia (Cv 0,40): se ensaya Cv 0,43 (v25), compatible con la literatura para flujos de barro con carga gruesa. **Estado:** Cota alta del espesor: IEC 67/100.

**Figura 14:** Ficha v08: Barro espeso (Glenwood 1, Cv 0,45).

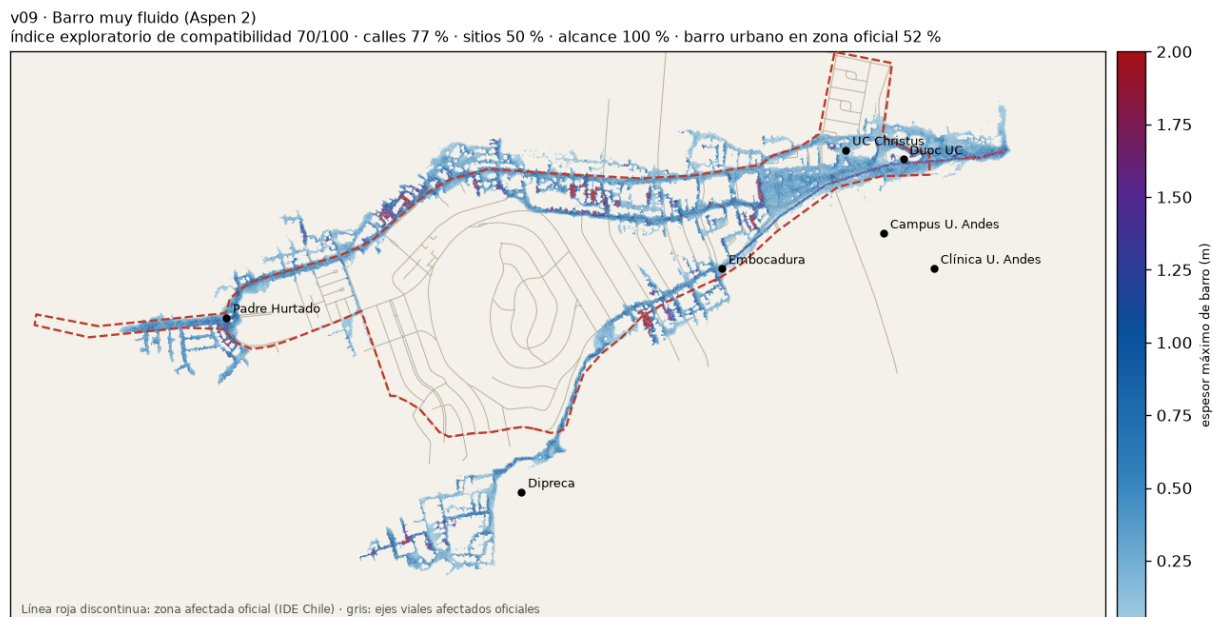
**v09 · Barro muy fluido (Aspen 2).** **Qué prueba:** Un barro más fluido que el de referencia. **Qué muestra:** Resultado parecido al de referencia (IEC 70/100), con algo más de barro dentro de la zona oficial. **Dónde falla:** No llega al sector sur (sin brazos sur ni lluvia). **Qué levanta:** El tipo de barro cambia poco el resultado (IEC 67–70/100 según el barro): la conclusión no depende de esa elección. **Estado:** Sensibilidad baja al material: IEC 70/100.

**Figura 15:** Ficha v09: Barro muy fluido (Aspen 2).

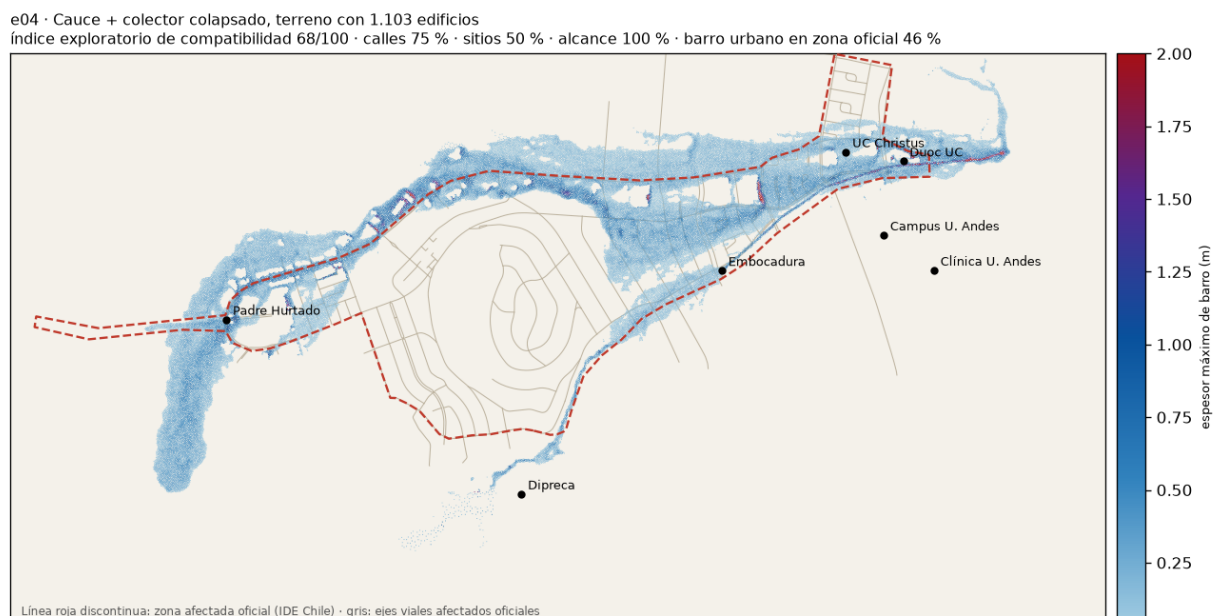
**e04 · Cauce + colector colapsado, terreno con 1.103 edificios. Qué prueba:** El mejor ajuste de la primera fase, con solo 1.103 edificios representados. **Qué muestra:** El barro se reparte más en superficie (93 ha dentro de la zona oficial) con láminas delgadas (0,26 m), y llega a Padre Hurtado. **Dónde falla:** Solo 0,3 m en la UC Christus (se informó ~1 m): sin las casas, el barro no se encauza. **Qué levanta:** Representar todos los edificios era necesario; pero hacerlo con bloques impermeables exagera el encauzamiento (ver v26, casas porosas). **Estado:** Superada por las simulaciones con la ciudad completa: IEC 68/100.

**Figura 16:** Ficha e04: Cauce + colector colapsado, terreno con 1.103 edificios.

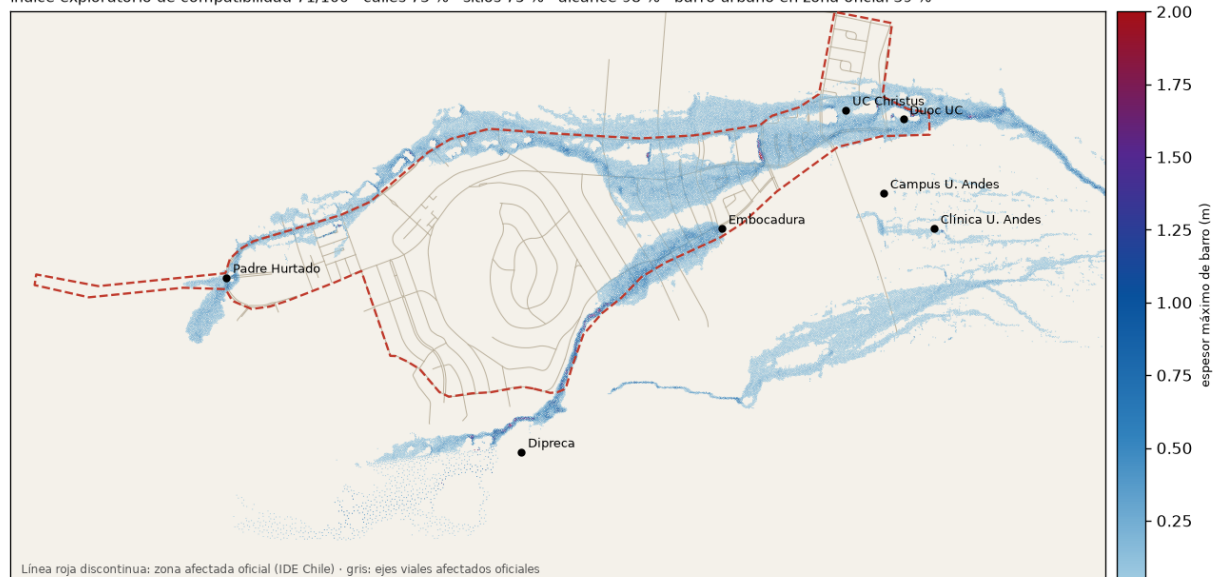
f03 · Abanico + embocadura + lluvia en ladera, terreno anterior  
 índice exploratorio de compatibilidad 71/100 · calles 73 % · sitios 75 % · alcance 98 % · barro urbano en zona oficial 39 %

**f03 · Abanico + embocadura + lluvia en ladera, terreno anterior. Qué prueba:** La primera simulación con lluvia sobre la ladera, con el terreno anterior. **Qué muestra:** Fue la primera en mojar el entorno de la Clínica U. de los Andes y La Plaza Sur: mostró que la lluvia sobre el cerro importaba. **Dónde falla:** Barro poco profundo en la UC Christus y extensión fuera de la zona oficial. **Qué levanta:** Dio origen a la hipótesis actual (cauce + brazos sur + lluvia). **Estado:** IEC 71/100.

**Figura 17:** Ficha f03: Abanico + embocadura + lluvia en ladera, terreno anterior.

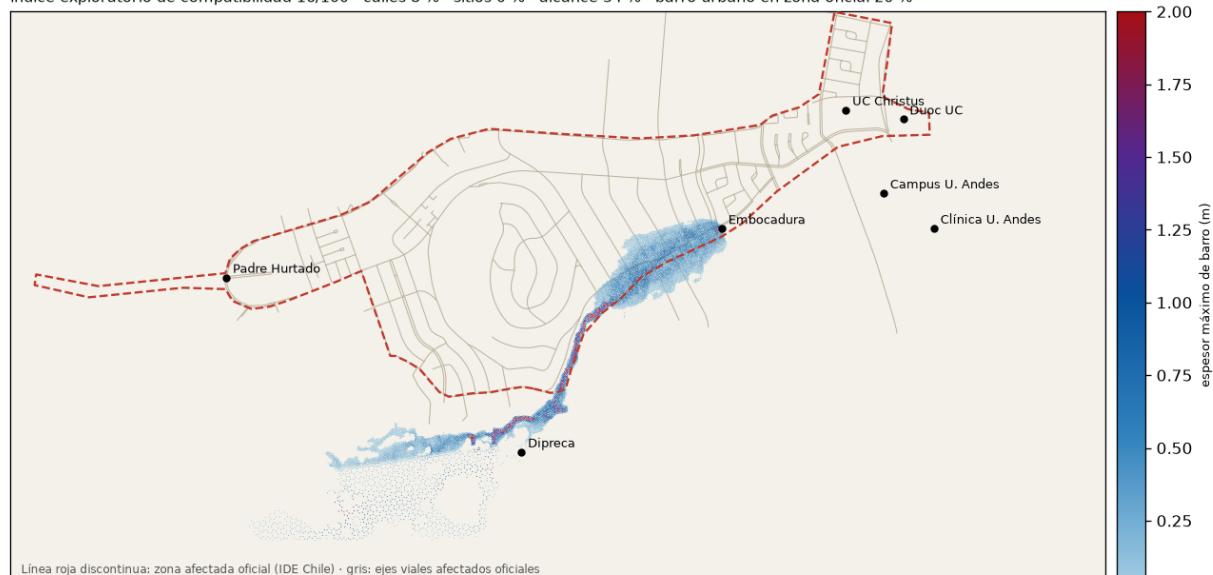
e03 · Solo desborde en la embocadura (H2)  
 índice exploratorio de compatibilidad 16/100 · calles 8 % · sitios 0 % · alcance 34 % · barro urbano en zona oficial 20 %

**e03 · Solo desborde en la embocadura (H2).** **Qué prueba:** Que todo el barro haya salido por el desborde del canal en Francisco Bulnes Correa. **Qué muestra:** Inunda Quebrada Honda, pero nada del abanico. **Dónde falla:** No reproduce General Blanche, Camino El Alba, Duoc UC ni la UC Christus. **Qué levanta:** El desborde en Bulnes Correa existió, pero no explica solo el evento. **Estado:** Descartada como explicación única: IEC 16/100.

**Figura 18:** Ficha e03: Solo desborde en la embocadura (H2).
