# Reconstrucción numérica del aluvión de San Carlos de Apoquindo (Las Condes, 8 de octubre de 2026): recorrido, volumen e incertidumbre a partir de evidencia pública

Versión preliminar del 11 de octubre de 2026

## Resumen

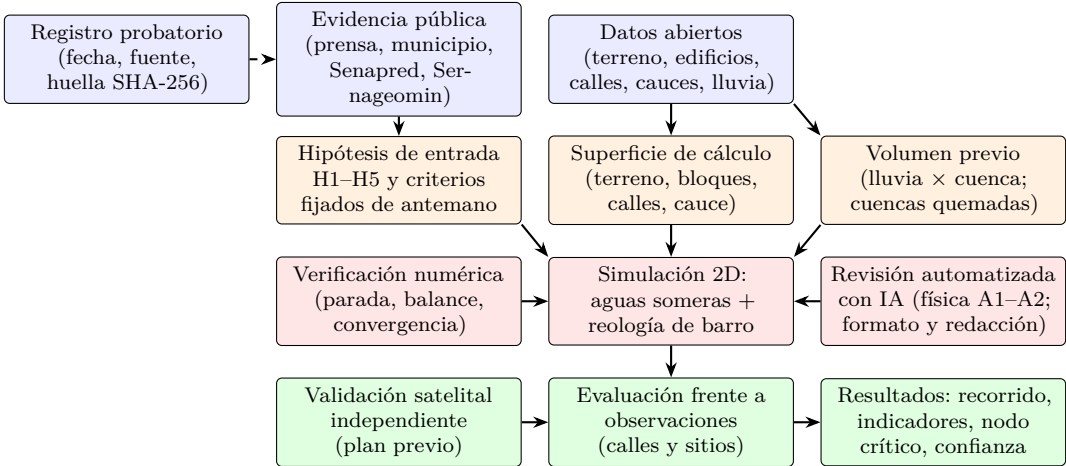
**Figura 1:** Flujo de trabajo del estudio. Azul: insumos; naranja: preparación; rojo: cálculo y control; verde: evaluación y resultados. La validación satelital se definió antes de examinar las imágenes y no se usa para calibrar.

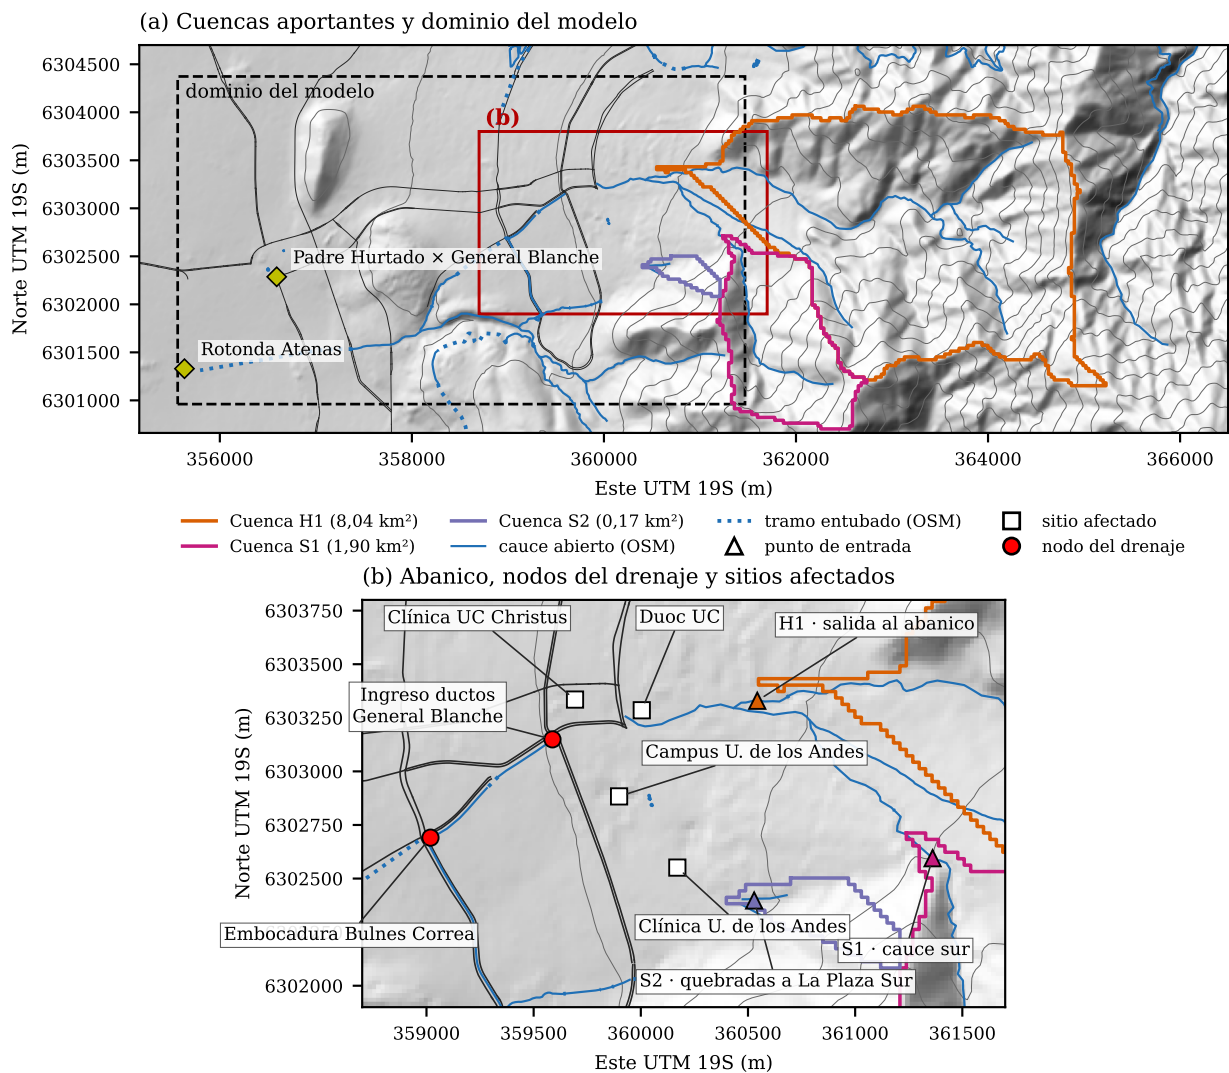
**Figura 2:** Área de estudio. (a) Cuencas aportantes delimitadas sobre el terreno (H1: cauce principal; S1: cauce sur; S2: quebradas menores hacia La Plaza Sur), cauces abiertos y tramos entubados según OpenStreetMap, dominio del modelo y puntos de referencia aguas abajo. (b) Acercamiento al abanico: puntos de entrada del flujo, nodos del drenaje (ingreso a los ductos de General Blanche y embocadura de Bulnes Correa) y sitios con afectación confirmada. Coordenadas UTM huso 19 sur, WGS 84.

- **Presencia confirmada:** calles por donde la prensa informa que «bajó» el flujo: Camino El Alba, General Blanche y Quebrada Honda ([La Tercera, 2026b](#)); además Av. La Plaza, donde hay registros de arrastre de vehículos.

- **Cierres municipales:** Mons. Álvaro del Portillo y Av. San Carlos de Apoquindo ([El Dínamo, 2026](#)). Pueden obedecer a prevención o limpieza.
- **Perímetro operativo municipal:** El Alba por el norte, La Plaza por el oriente, Quebrada Honda por el sur y Padre Hurtado por el poniente ([La Tercera, 2026b](#)). Puede incluir zonas secas.

- **Alcance:** hasta el sector del Pueblito Los Dominicos y la Av. Padre Hurtado ([La Tercera, 2026b](#)).
- **Sitios con presencia confirmada por varias fuentes:** la urgencia de la Clínica UC Christus San Carlos de Apoquindo, con cerca de 1 m de barro ([Cadena 3, 2026](#)); la Clínica Universidad de los Andes, en sus accesos y exterior según la propia clínica ([Radio La Señal, 2026](#)); la sede Duoc UC ([BioBioChile, 2026b](#)); y el campus de la Universidad de los Andes, cuya comunidad quedó retenida ([Cooperativa, 2026a](#)). El Servicio Nacional de Prevención y Respuesta ante Desastres (Senapred) incluye la Av. La Plaza Sur entre las zonas afectadas ([El Dínamo, 2026](#)).

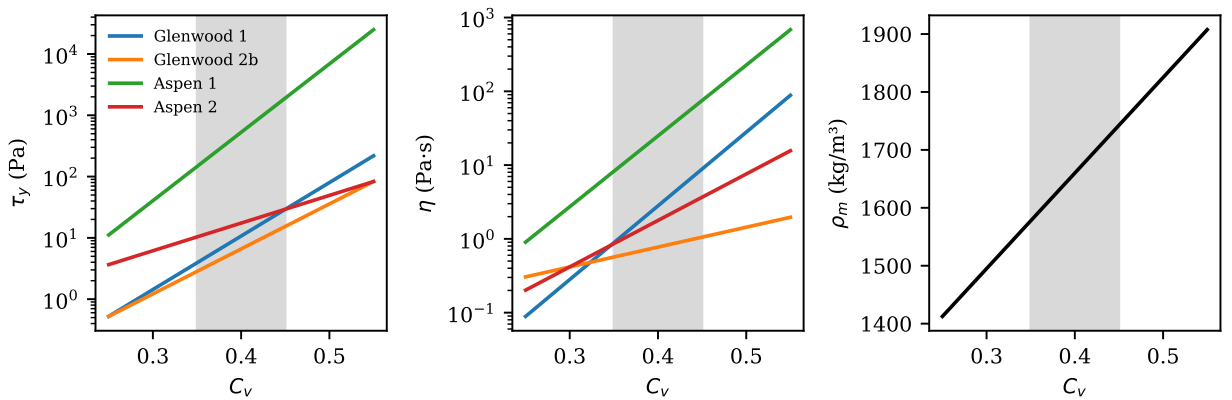
**Figura 3:** Propiedades de la mezcla según la concentración volumétrica de sólidos  $C_v$  para las muestras ensayadas: esfuerzo de fluencia  $\tau_y$ , viscosidad  $\eta$  y densidad  $\rho_m$ . La franja gris indica el rango usado (0,35–0,45).

**Cuadro 1:** Concentración volumétrica de sedimento ( $C_v$ ) y densidad de la mezcla según la literatura, y barros ensayados en este estudio. Las densidades de los barros ensayados se calculan con  $\rho_s = 2\,650\text{ kg m}^{-3}$ ;  $\tau_y$  y  $\eta$  son la fluencia y la viscosidad de la matriz fina según O’Brien y Julien (1988).

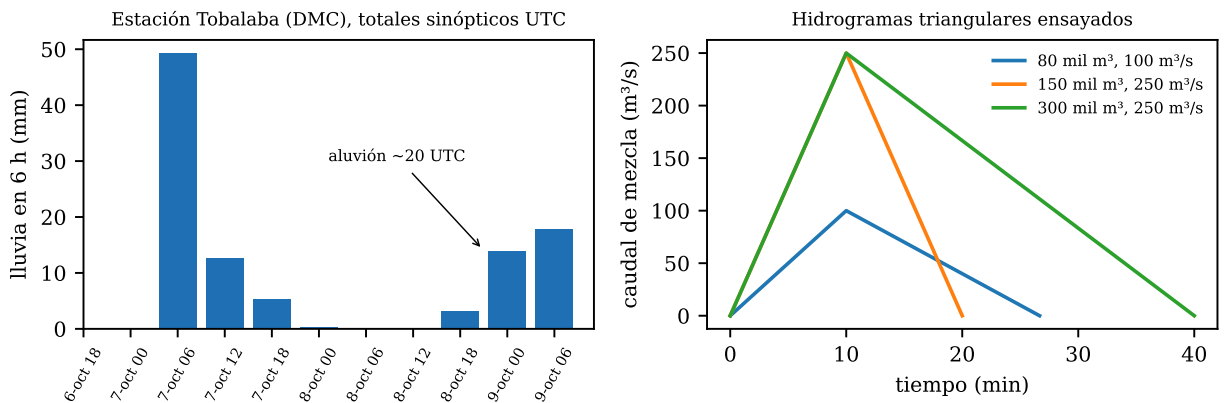
**Figura 4:** Forzamiento. Izquierda: lluvia acumulada cada 6 horas en la estación Tobalaba de la Dirección Meteorológica de Chile entre el 6 y el 9 de octubre de 2026 (horas UTC; el aluvión ocurrió hacia las 20 UTC del 8 de octubre). Derecha: hidrogramas triangulares de mezcla ensayados.

La lluvia proviene de la estación automática 330019 (Eulogio Sánchez, Tobalaba) de la Dirección Meteorológica de Chile ([2026](#)): 34,8 mm el 8 de octubre, 13,8 mm entre las 15:00 y las 21:00 hora local, y 49,2 mm entre el 6 y el 7 de octubre. La prensa informa entre 16 y 20 mm en alrededor de una hora.

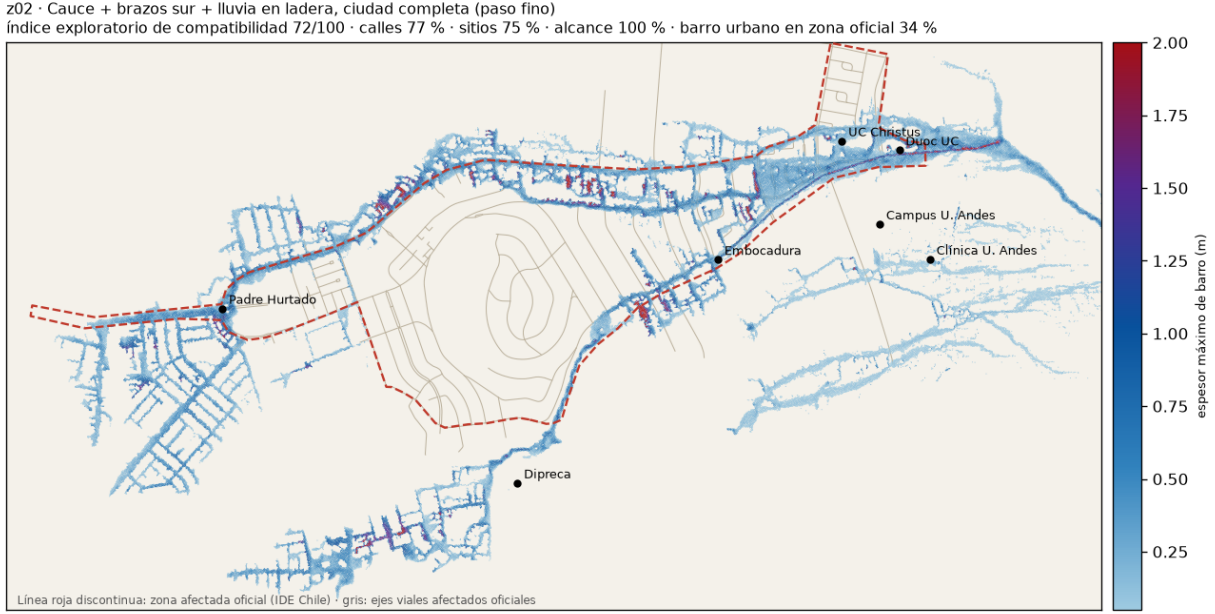
**Figura 5:** Simulación z02 (cauce principal, brazos sur y lluvia en la ladera, paso de tiempo fino) sobre la zona afectada oficial de IDE Chile (línea roja discontinua) y los ejes viales afectados (gris). Colores: espesor máximo simulado.

El vicerrector de la universidad ubicó el desborde en la quebrada del costado norte del campus, que colinda con General Blanche, por donde bajó la masa de barro ([Cooperativa, 2026b](#)), y Carabineros ubicó la zona cero en Álvaro del Portillo con Av. La Plaza ([La Tercera, 2026c](#)); un video difundido en redes muestra barro en el Aula Magna ([Quinta Conectado, 2026](#)). Con el brazo sur por el cauce oficial (v19), el barro llega a la parte alta de Álvaro del Portillo (0,49 m donde termina el cauce y 0,13 m en la avenida) y baja por ella hacia La Plaza y General Blanche, en concordancia con ambos relatos. No cruza, en cambio, el bosque que separa la avenida de la biblioteca, aunque el terreno descende de 936,5 a 927,4 m hacia una depresión junto al edificio. Se ensayan tres mecanismos, sin modificar las simulaciones principales: (i) *aporte de quebradas secundarias:* la biblioteca tiene una cuenca local propia de 11,3 ha, ajena a las cuencas aportantes, de la que solo el 57 % recibe lluvia en las simulaciones principales; (ii) *escorrentía más líquida en el faldeo:* las imágenes del campus no muestran piedras ni escombros urbanos, lo que sugiere un flujo más diluido que en la rama principal; y (iii) *redistribución local* por taludes, senderos y accesos. Para ello se usan microsimulaciones locales de unos  $800 \times 720 \text{ m}$  con triángulos de  $8 \text{ m}^2$ , con desbordes de 10 a  $40 \text{ m}^3/\text{s}$  en la parte alta de Álvaro del Portillo, barro de  $C_v$  0,25, 0,30 y 0,40, y lluvia sobre toda la cuenca local; y una simulación de la ciudad completa (v29) con reología por zona:  $C_v = 0,27$  en el faldeo y  $C_v = 0,43$  en el resto, más la lluvia aplicada solo fuera de las cuencas aportantes. La reología por zona es un paso intermedio: asigna un barro distinto según la ubicación, pero no representa la evolución de la concentración durante el recorrido.

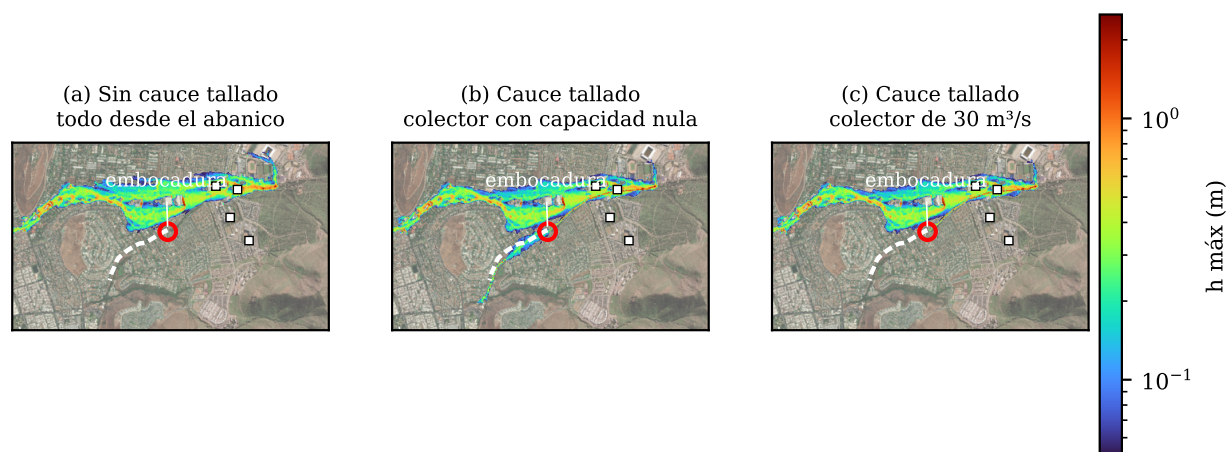
**Figura 6:** Primera generación (terreno anterior, 1.103 edificios; superada por la sección 6.2). Espesor máximo simulado con  $150\,000\text{ m}^3$  saliendo en el abanico. (a) Terreno base: el flujo no alcanza Quebrada Honda (línea blanca discontinua). (b) Cauce del parque lineal tallado y colector con capacidad nula: el flujo que llega por el cauce a la embocadura (círculo rojo) desborda hacia Quebrada Honda. (c) Mismo terreno con un colector de  $30\text{ m}^3/\text{s}$ : el colector absorbe lo que llega y Quebrada Honda queda seca. Los cuadrados indican los sitios afectados.

Con el terreno anterior, ninguna simulación cumple los cuatro criterios de aceptación fijados de antemano (sección 4.6). El criterio de sitios falla en todas, porque no se alcanza el campus, y el de alcance falla en todas las de  $150\,000\text{ m}^3$ .

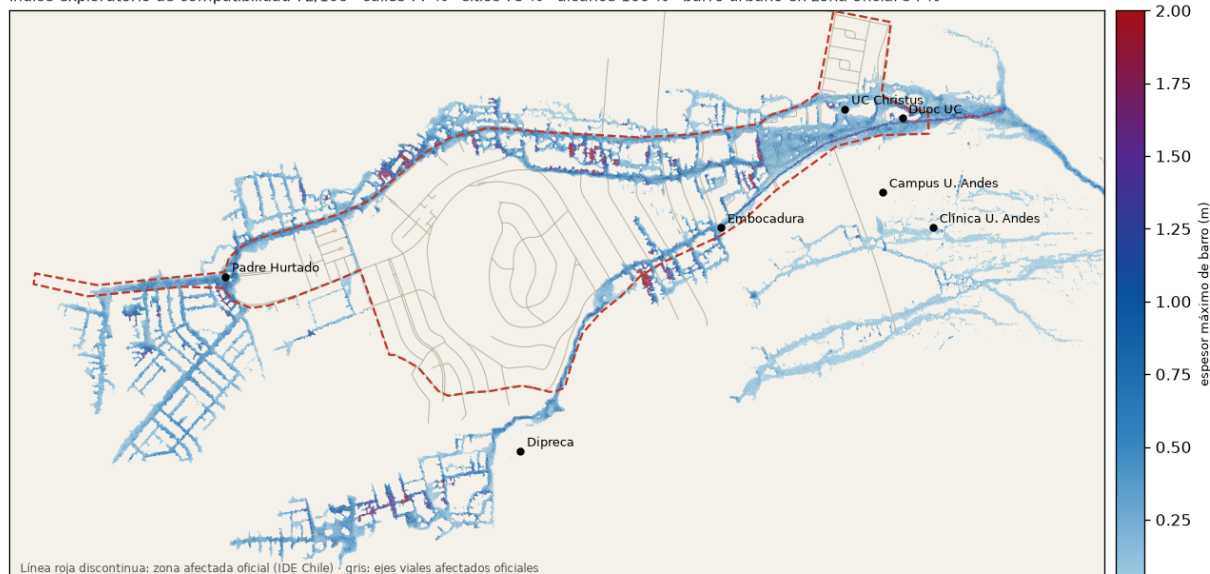
z02 · Cauce + brazos sur + lluvia en ladera, ciudad completa (paso fino)

índice exploratorio de compatibilidad 72/100 · calles 77 % · sitios 75 % · alcance 100 % · barro urbano en zona oficial 34 %

**Figura 7:** Ficha z02: Cauce + brazos sur + lluvia en ladera, ciudad completa (paso fino).

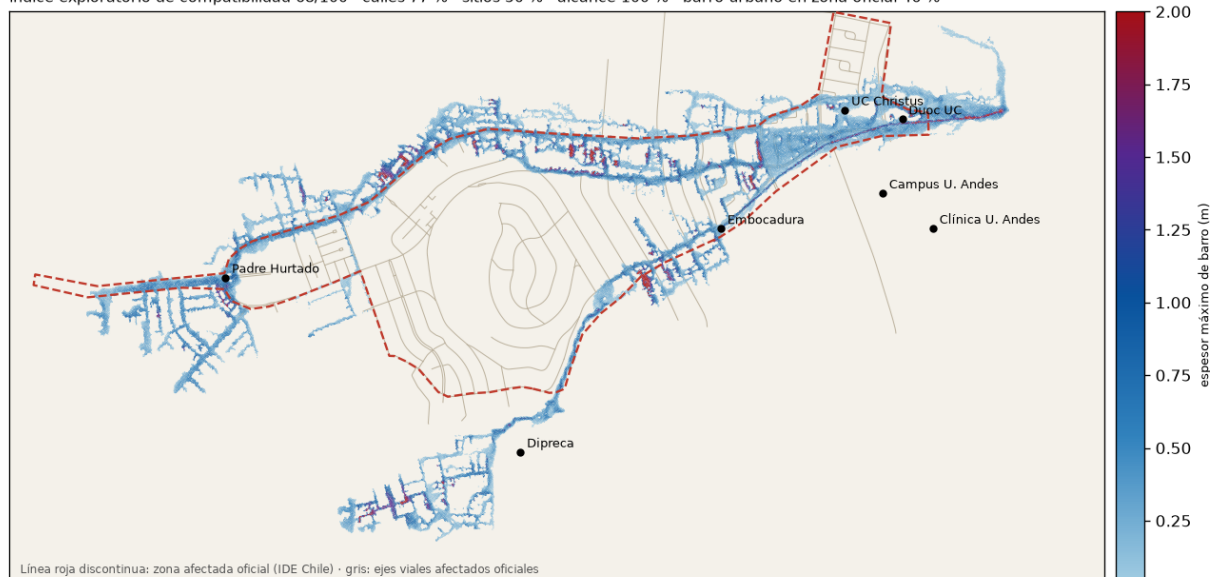
**v01 · Solo cauce principal, colector con capacidad nula supuesta (300 mil m<sup>3</sup>).** **Qué prueba:** Todo el barro sale por el cauce principal al abanico, con los ductos de General Blanche y el colector de Bulnes Correa con capacidad nula supuesta (escenario hipotético). **Qué muestra:** Calculado: con los 42 mil edificios, el flujo se encauza por las calles; calcula 1,16 m en el entorno de la UC Christus (0,3 m con el terreno anterior), 1,9 m junto a Duoc UC, llega a 96 m de Padre Hurtado y moja Quebrada Honda. **Dónde falla:** No reproduce la afectación junto a la Clínica U. de los Andes, en La Plaza Sur ni en el campus. **Qué levanta:** Esta configuración no reproduce la afectación del sector sur. Los aportes desde ese sector constituyen una de las hipótesis consideradas para explicar la discrepancia. **Estado:** Referencia: IEC 68/100.

v01 · Solo cauce principal, colector con capacidad nula supuesta (300 mil m<sup>3</sup>)  
 índice exploratorio de compatibilidad 68/100 · calles 77 % · sitios 50 % · alcance 100 % · barro urbano en zona oficial 46 %

**Figura 8:** Ficha v01: Solo cauce principal, colector con capacidad nula supuesta (300 mil m<sup>3</sup>).

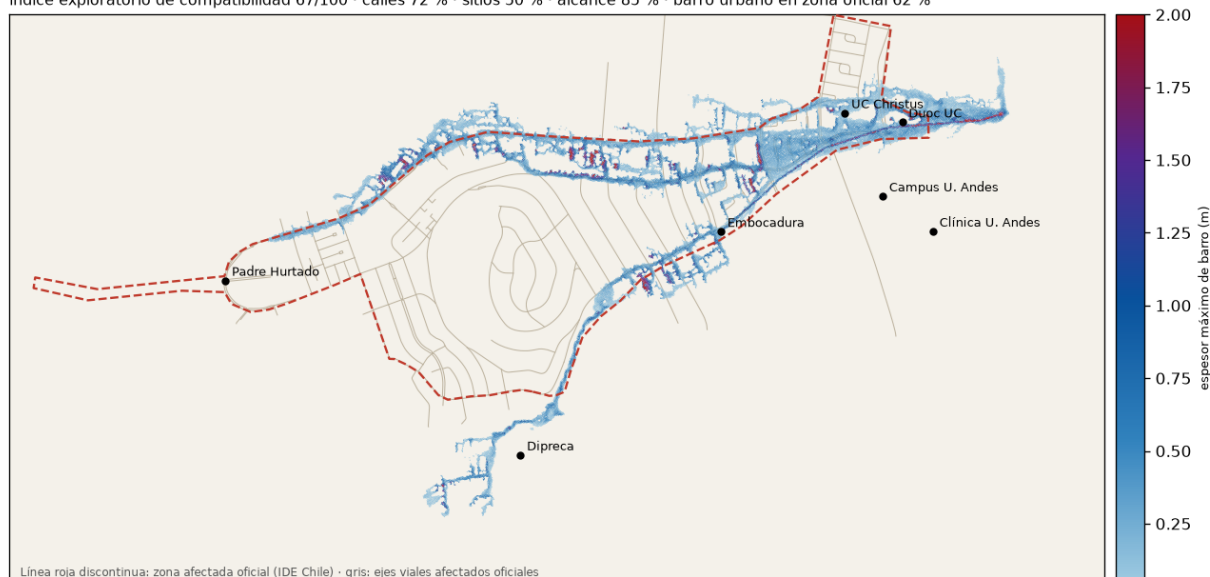
**v07 · Solo cauce principal con 150 mil m<sup>3</sup>.** **Qué prueba:** Igual que v01, pero con la mitad del volumen: el valor central de la primera estimación por lluvia. **Qué muestra:** Calculado: el frente se detiene a 348 m de Padre Hurtado. **Dónde falla:** No cumple el criterio de alcance. **Qué levanta:** En los escenarios ensayados y bajo sus supuestos, unos 300 mil m<sup>3</sup> permiten reproducir el criterio de alcance; ese orden de magnitud es coherente con una estimación por lluvia que adopta la saturación del suelo informada por la autoridad. **Estado:** La configuración con el volumen bajo no cumple el criterio de alcance: IEC 67/100.

v07 · Solo cauce principal con 150 mil m<sup>3</sup>  
 índice exploratorio de compatibilidad 67/100 · calles 72 % · sitios 50 % · alcance 85 % · barro urbano en zona oficial 62 %

**Figura 9:** Ficha v07: Solo cauce principal con 150 mil m<sup>3</sup>.

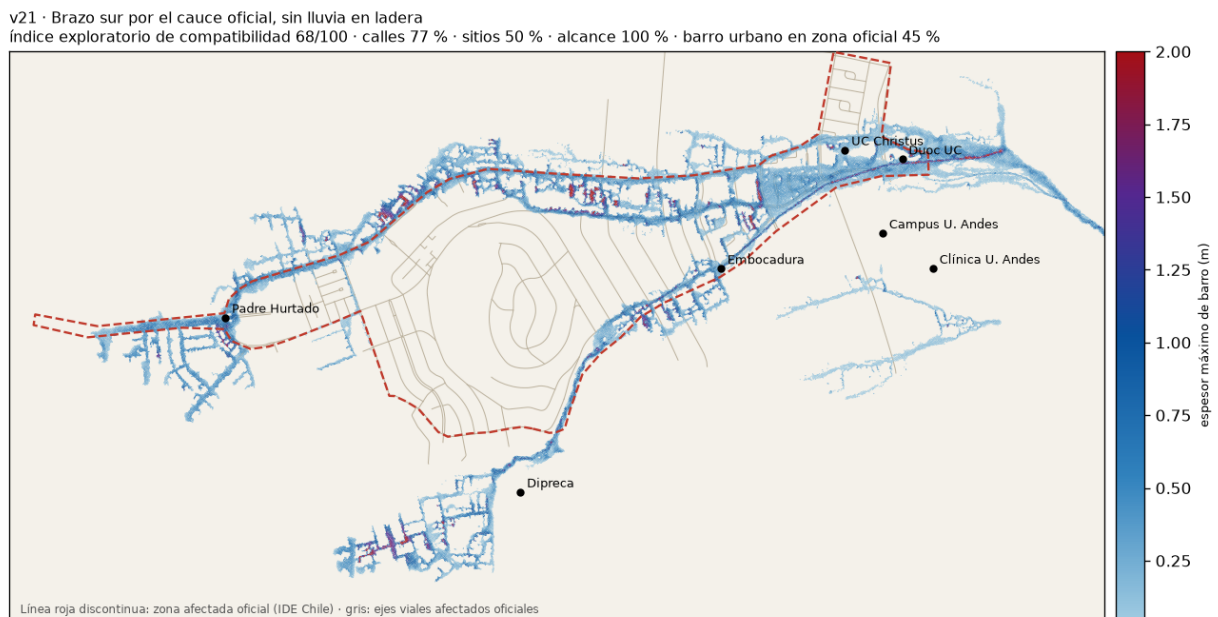
**v21 · Brazo sur por el cauce oficial, sin lluvia en ladera.** **Qué prueba:** El brazo sur sigue el trazado de la red hidrográfica oficial hasta la parte alta de la Av. Álvaro del Portillo, donde se corta para representar la quebrada que colapsa. Sin lluvia en la ladera, para aislar su efecto. **Qué muestra:** Calculado: el barro del brazo sur llega a la avenida (0,48 m donde termina el cauce) y baja por ella hacia La Plaza y General Blanche, de forma compatible con lo informado por el vicerrector de la universidad y por Carabineros. **Dónde falla:**

Sin la lluvia en la ladera no se reproduce la afectación junto a la Clínica U. de los Andes (0 m) y el flujo no alcanza la Biblioteca. **Qué levanta:** En las configuraciones comparadas, la lluvia sobre la ladera permite reproducir la afectación junto a la clínica, y el brazo sur genera un desborde compatible con el informado en el costado norte del campus. **Estado:** IEC 68/100.

**Figura 10:** Ficha v21: Brazo sur por el cauce oficial, sin lluvia en ladera.

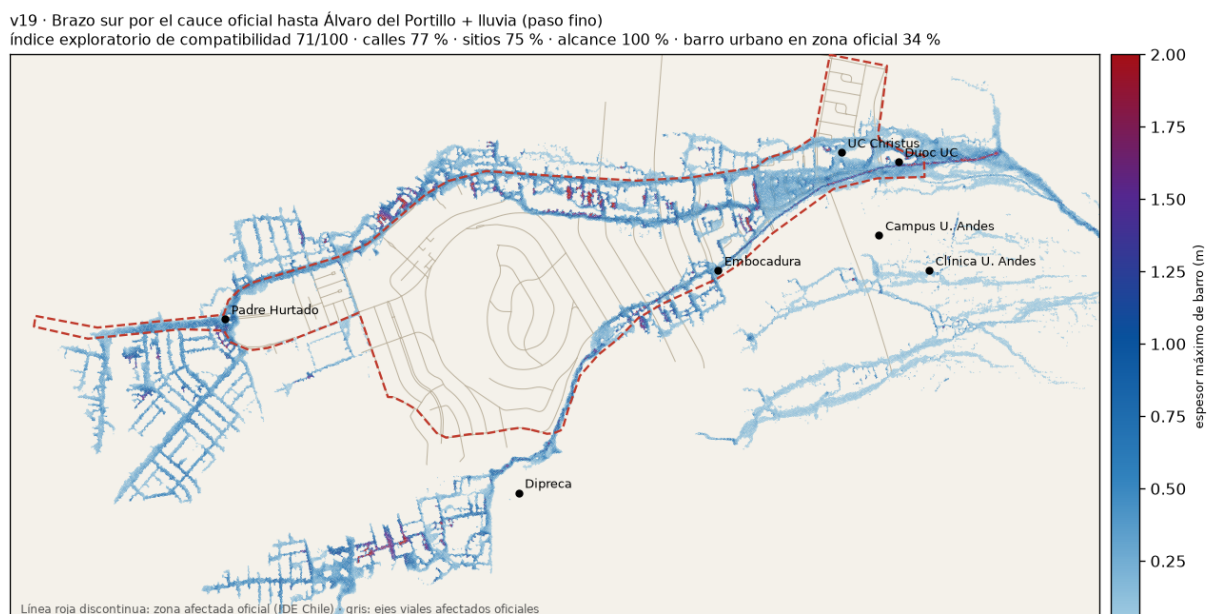
**v19 · Brazo sur por el cauce oficial hasta Álvaro del Portillo + lluvia (paso fino).** **Qué prueba:** La hipótesis actual con el brazo sur trazado según la cartografía oficial, para examinar si el flujo llega al campus y al Aula Magna. **Qué muestra:** Calculado: reproduce un desborde en la parte alta de Álvaro del Portillo y su descenso por la avenida, además de lo que logra z02. **Dónde falla:** El flujo simulado sigue por la avenida, de mayor pendiente (~8 %) que el bosque hacia la Biblioteca (~4 %), y no alcanza la depresión junto al edificio ni el punto de control del campus (1 cm). **Qué levanta:** Entre las explicaciones consideradas están un aporte mayor del brazo sur (v22-v24), una cuenca local propia de la Biblioteca (11,3 ha) que en esta configuración solo recibe lluvia en parte, un fluido más líquido en el faldeo (v29 y microsimulaciones) y un relieve local no resuelto por el terreno disponible. **Estado:** IEC 71/100; en análisis.

**Figura 11:** Ficha v19: Brazo sur por el cauce oficial hasta Álvaro del Portillo + lluvia (paso fino).

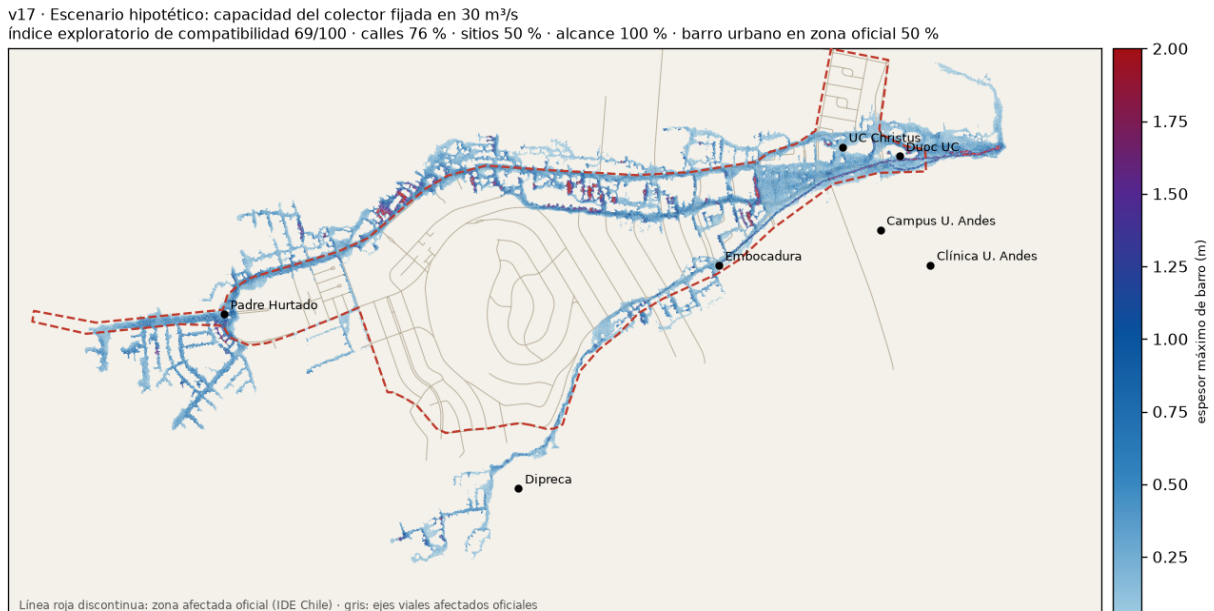
**v17 · Escenario hipotético: capacidad del colector fijada en 30 m<sup>3</sup>/s. Qué prueba:** Escenario hipotético con capacidad del colector fijada en 30 m<sup>3</sup>/s y captura de toda la sección del cauce. La capacidad y el estado reales del colector no son públicos. **Qué muestra:** Calculado: el colector modelado alcanza la capacidad impuesta (retira 67,6 mil m<sup>3</sup> a 30 m<sup>3</sup>/s) y Quebrada Honda se moja en el 62 % de sus puntos. **Dónde falla:** — **Qué levanta:** Bajo los supuestos ensayados, una capacidad hipotética de 30 m<sup>3</sup>/s resulta insuficiente para evitar el flujo hacia Quebrada Honda. No es una evaluación de la obra real. **Estado:** Referencia inferior del intervalo explorado en estos escenarios: IEC 69/100.

**Figura 12:** Ficha v17: Escenario hipotético: capacidad del colector fijada en 30 m<sup>3</sup>/s.

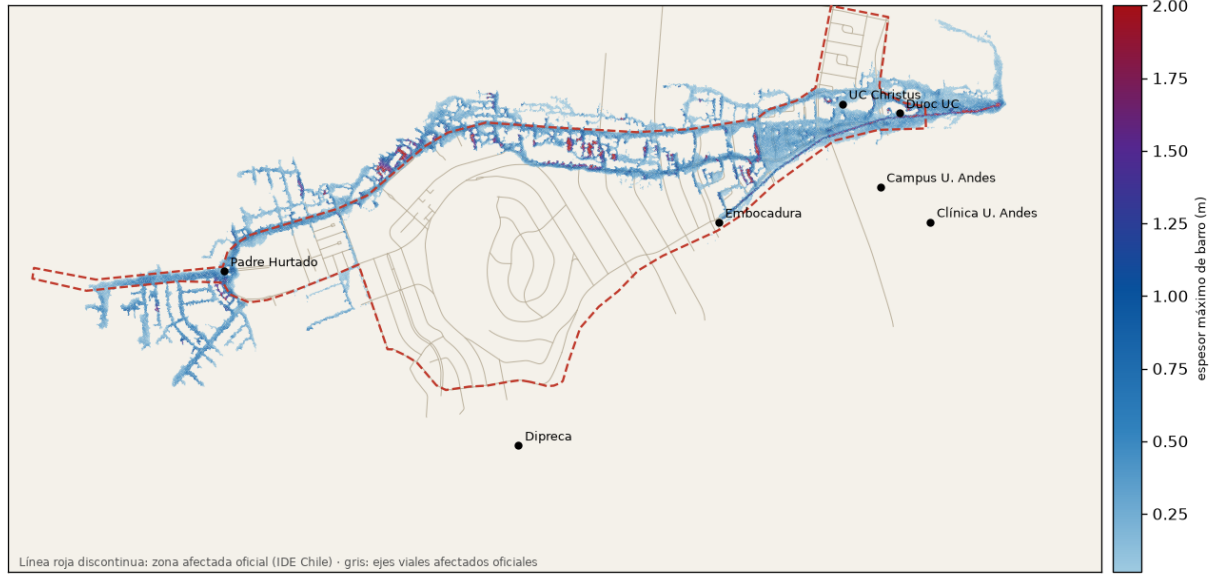
**v10 · Escenario hipotético: capacidad del colector fijada en 100 m<sup>3</sup>/s. Qué prueba:** Escenario hipotético de gran capacidad con captura de toda la sección del cauce. **Qué muestra:** Calculado: el colector modelado retira 94 mil m<sup>3</sup> con un pico de ~64 m<sup>3</sup>/s y Quebrada Honda queda seca. Con 200 m<sup>3</sup>/s el resultado es el mismo, porque el caudal calculado de llegada no supera ~65 m<sup>3</sup>/s. **Dónde falla:** El escenario no reproduce la inundación informada en Quebrada Honda; esta discrepancia no permite establecer cómo funcionó el colector real. **Qué levanta:** Bajo los supuestos ensayados, la capacidad hipotética que evitaría el desborde se sitúa cerca de ~65 m<sup>3</sup>/s con captura completa. Un radio de captura de 12 m dejaba pasar el flujo por el costado del sumidero: era un artefacto de representación, ya corregido. **Estado:** Referencia superior del intervalo explorado en estos escenarios: IEC 68/100.

v10 · Escenario hipotético: capacidad del colector fijada en 100 m<sup>3</sup>/s  
 índice exploratorio de compatibilidad 68/100 · calles 69 % · sitios 50 % · alcance 100 % · barro urbano en zona oficial 52 %

**Figura 13:** Ficha v10: Escenario hipotético: capacidad del colector fijada en 100 m<sup>3</sup>/s.

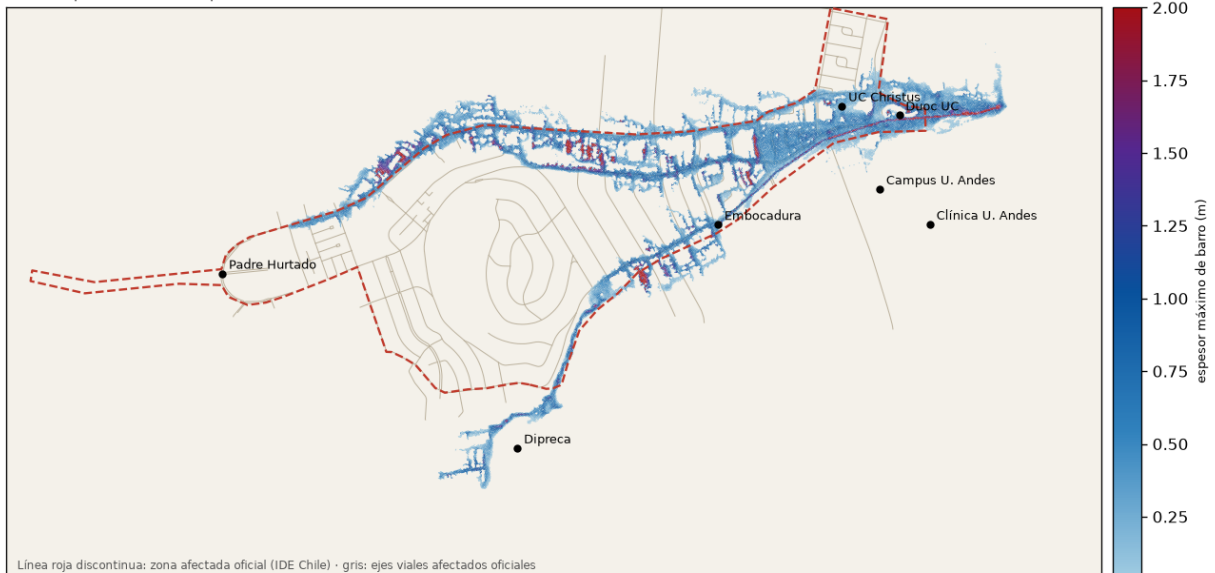
**v08 · Barro espeso (Glenwood 1, Cv 0,45).** **Qué prueba:** Un barro más concentrado y viscoso (1.742 kg/m<sup>3</sup>, fluencia 29 Pa). **Qué muestra:** Calculado: el frente se detiene a 396 m de Padre Hurtado. **Dónde falla:** No cumple el criterio de alcance. **Qué levanta:** Se considera como hipótesis un material intermedio entre este y el de referencia (Cv 0,43, v25); su correspondencia con el barro del evento no está establecida. **Estado:** Variante de mayor espesor: IEC 67/100.

v08 · Barro espeso (Glenwood 1, Cv 0,45)  
 índice exploratorio de compatibilidad 67/100 · calles 74 % · sitios 50 % · alcance 80 % · barro urbano en zona oficial 63 %

**Figura 14:** Ficha v08: Barro espeso (Glenwood 1, Cv 0,45).

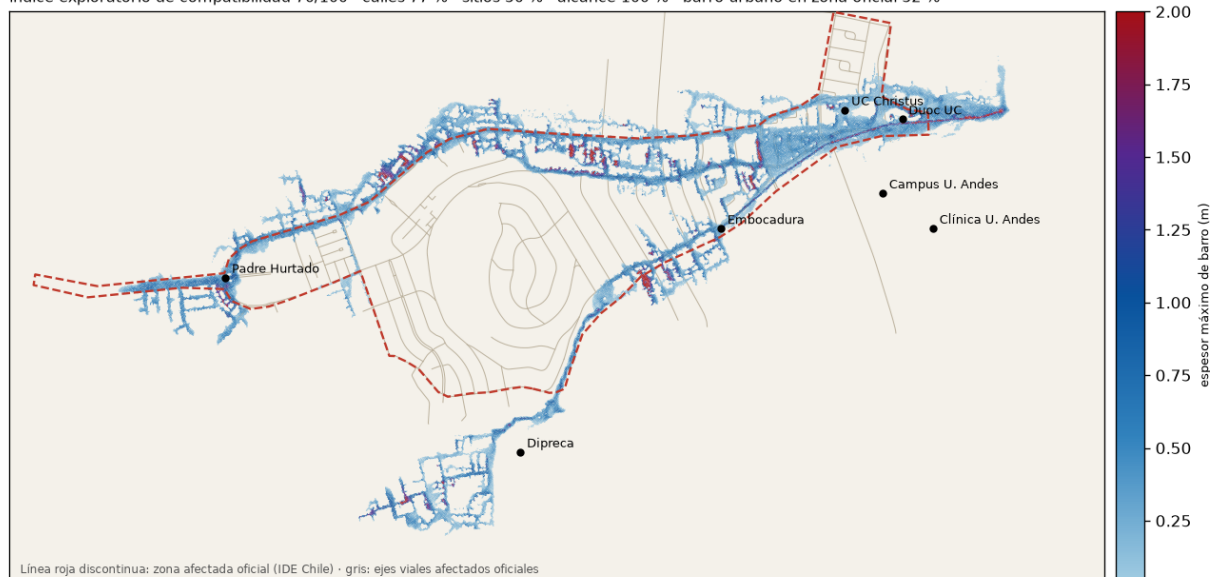
**v09 · Barro muy fluido (Aspen 2).** **Qué prueba:** Un barro más fluido que el de referencia. **Qué muestra:** Calculado: resultado parecido al de referencia (IEC 70/100), con algo más de barro dentro de la zona oficial. **Dónde falla:** No llega al sector sur (sin brazos sur ni lluvia). **Qué levanta:** El IEC varía poco entre los materiales ensayados; esa variación no resume por sí sola los cambios de alcance, profundidad o velocidad. **Estado:** Sensibilidad del índice al material: baja. IEC 70/100.

v09 · Barro muy fluido (Aspen 2)  
 índice exploratorio de compatibilidad 70/100 · calles 77 % · sitios 50 % · alcance 100 % · barro urbano en zona oficial 52 %

**Figura 15:** Ficha v09: Barro muy fluido (Aspen 2).

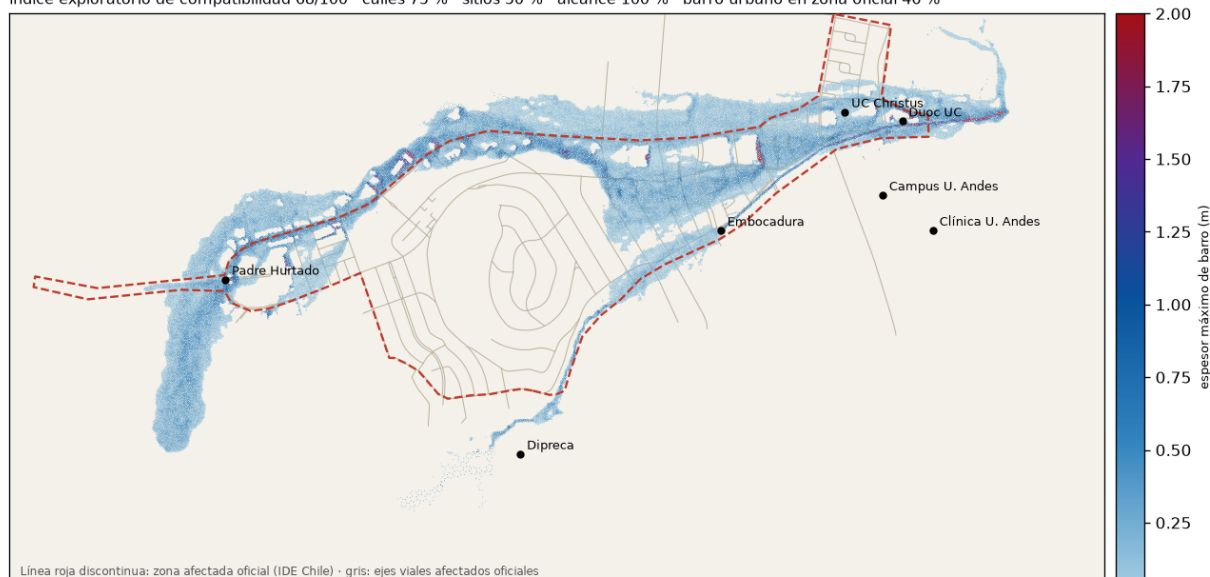
**e04 · Cauce + colector con capacidad nula supuesta, terreno con 1.103 edificios. Qué prueba:** La configuración seleccionada en la primera generación (9 de octubre), con solo 1.103 edificios representados y el criterio de perímetro de prensa. **Qué muestra:** Calculado: el flujo se reparte más en superficie (93 ha dentro de la zona oficial) con láminas delgadas (0,26 m) y llega a Padre Hurtado. **Dónde falla:** Calcula solo 0,3 m en el entorno de la UC Christus (la fuente consultada informó cerca de 1 m). **Qué levanta:** Representar todos los edificios cambió los resultados; la representación mediante bloques impermeables podría intensificar el encauzamiento respecto de una que permita retención en edificios (v26). **Estado:** Superada por las simulaciones con la ciudad completa: IEC 68/100.

e04 · Cauce + colector con capacidad nula supuesta, terreno con 1.103 edificios  
 índice exploratorio de compatibilidad 68/100 · calles 75 % · sitios 50 % · alcance 100 % · barro urbano en zona oficial 46 %

**Figura 16:** Ficha e04: Cauce + colector con capacidad nula supuesta, terreno con 1.103 edificios.

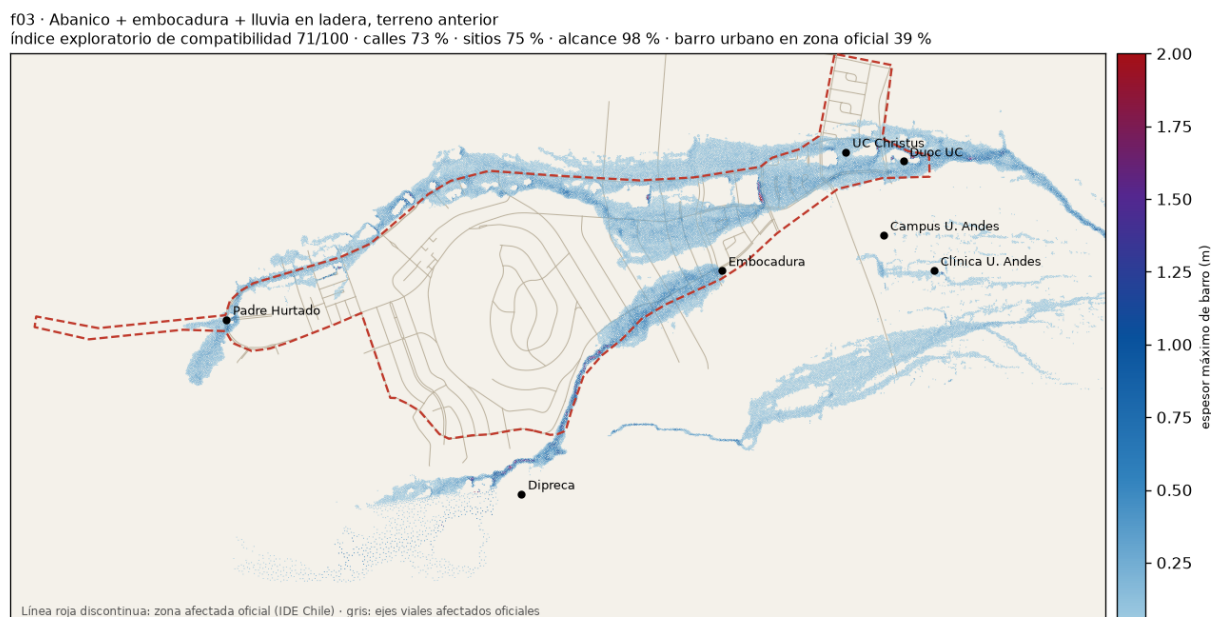
**f03 · Abanico + embocadura + lluvia en ladera, terreno anterior. Qué prueba:** La primera simulación con lluvia sobre la ladera, con el terreno anterior. **Qué muestra:** Calculado: fue la primera en producir flujo junto a la Clínica U. de los Andes y en La Plaza Sur. **Dónde falla:** Espesor bajo en el entorno

de la UC Christus y extensión fuera de la zona oficial. **Qué levanta:** Dio origen a la hipótesis actual (cauce + brazos sur + lluvia). **Estado:** IEC 71/100.

**Figura 17:** Ficha f03: Abanico + embocadura + lluvia en ladera, terreno anterior.

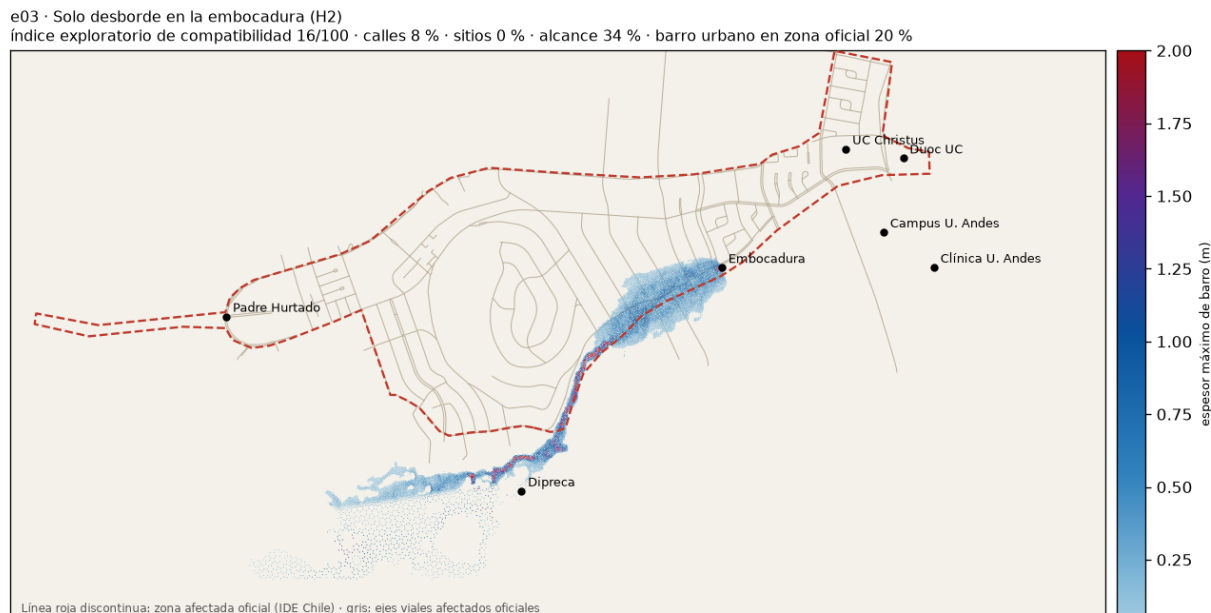
**e03 · Solo desborde en la embocadura (H2).** **Qué prueba:** Que todo el barro haya salido por el desborde del canal en Francisco Bulnes Correa. **Qué muestra:** Calculado: moja Quebrada Honda, pero nada del abanico. **Dónde falla:** No reproduce General Blanche, Camino El Alba, Duoc UC ni la UC Christus. **Qué levanta:** Las fuentes consultadas informaron un desborde en Bulnes Correa. La simulación e03 no reproduce por sí sola el conjunto de observaciones. **Estado:** No reproduce por sí sola el conjunto de observaciones bajo los supuestos y el terreno de e03: IEC 16/100.

**Figura 18:** Ficha e03: Solo desborde en la embocadura (H2).
