# Reconstrucción numérica del aluvión de San Carlos de Apoquindo (Las Condes, 8 de octubre de 2026): recorrido, volumen e incertidumbre a partir de evidencia pública

Versión preliminar del 11 de octubre de 2026

## Resumen

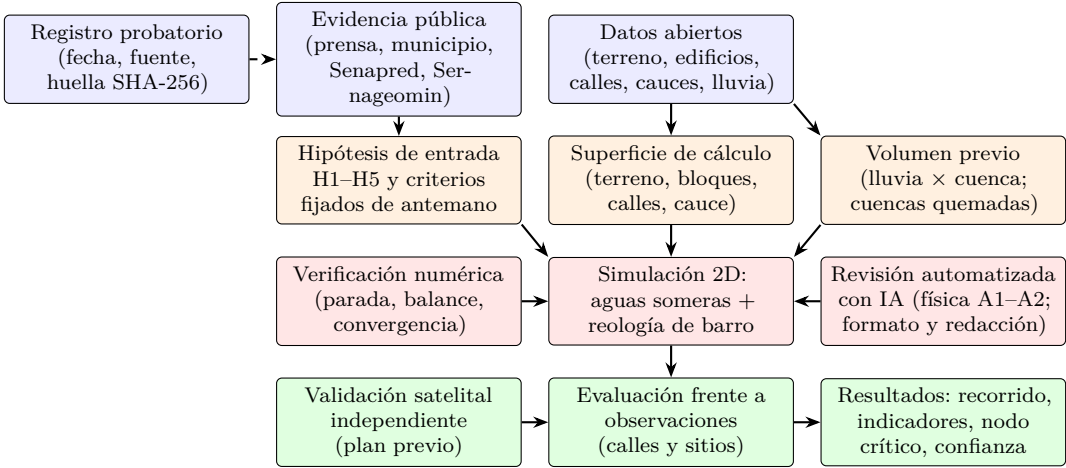
**Figura 1:** Flujo de trabajo del estudio. Azul: insumos; naranja: preparación; rojo: cálculo y control; verde: evaluación y resultados. La validación satelital se definió antes de examinar las imágenes y no se usa para calibrar.

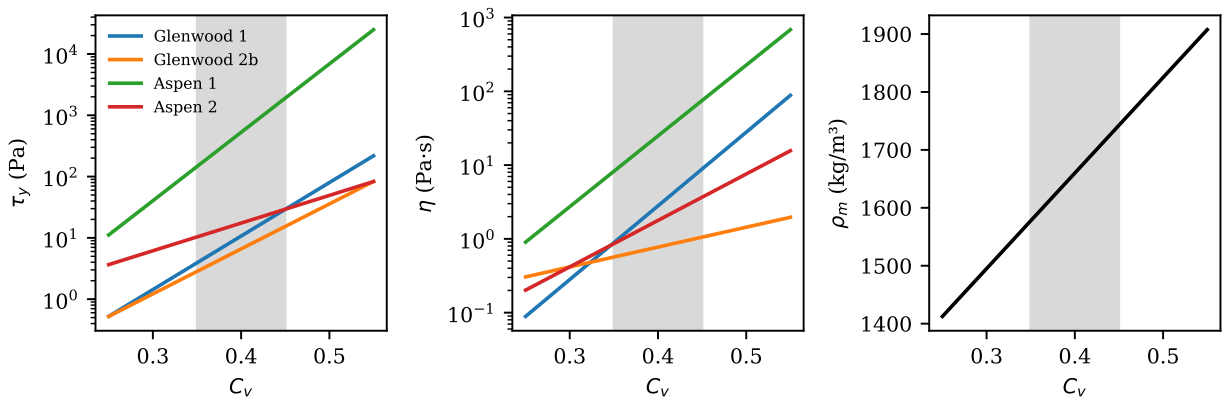
**Figura 3:** Propiedades de la mezcla según la concentración volumétrica de sólidos  $C_v$  para las muestras ensayadas: esfuerzo de fluencia  $\tau_y$ , viscosidad  $\eta$  y densidad  $\rho_m$ . La franja gris indica el rango usado (0,35–0,45).

**Cuadro 1:** Concentración volumétrica de sedimento ( $C_v$ ) y densidad de la mezcla según la literatura, y barros ensayados en este estudio. Las densidades de los barros ensayados se calculan con  $\rho_s = 2\,650\text{ kg m}^{-3}$ ;  $\tau_y$  y  $\eta$  son la fluencia y la viscosidad de la matriz fina según O’Brien y Julien (1988).

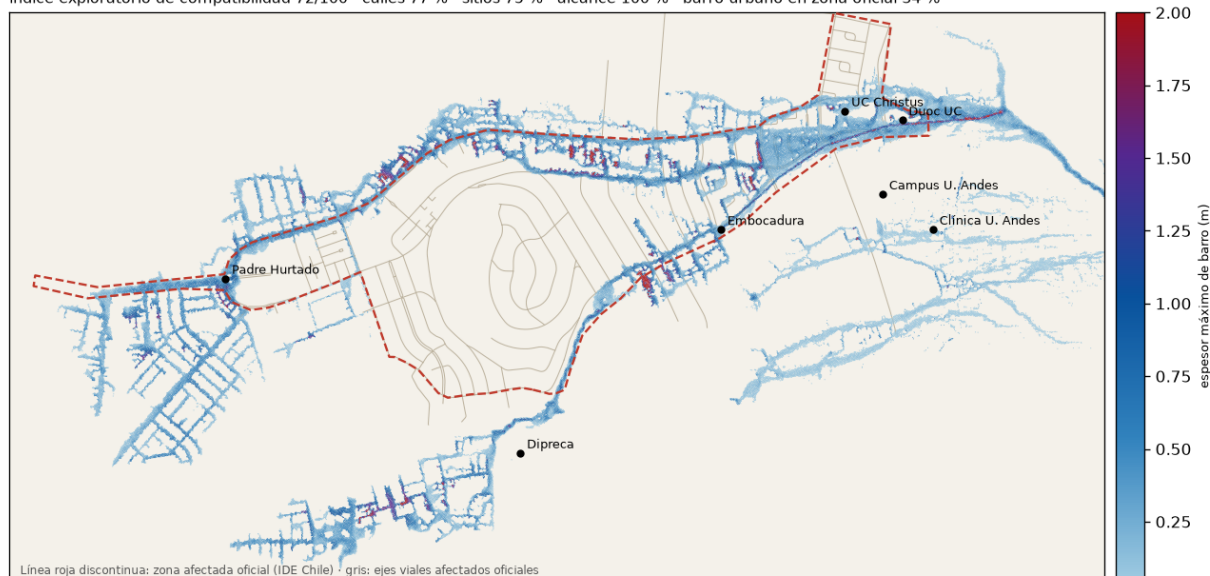
z02 · Cauce + brazos sur + lluvia en ladera, ciudad completa (paso fino)

índice exploratorio de compatibilidad 72/100 · calles 77 % · sitios 75 % · alcance 100 % · barro urbano en zona oficial 34 %

**Figura 7:** Ficha z02: Cauce + brazos sur + lluvia en ladera, ciudad completa (paso fino).

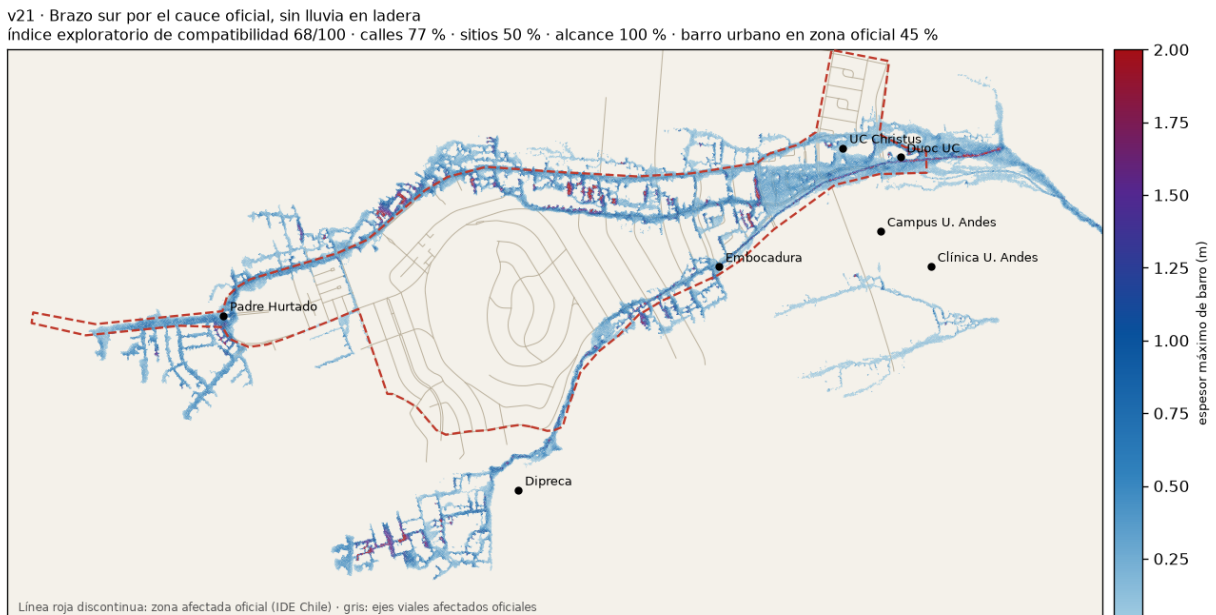
**v21 · Brazo sur por el cauce oficial, sin lluvia en ladera.** **Qué prueba:** El brazo sur sigue el trazado de la red hidrográfica oficial hasta la parte alta de la Av. Álvaro del Portillo, donde se corta para representar la quebrada que colapsa. Sin lluvia en la ladera, para aislar su efecto. **Qué muestra:** Calculado: el barro del brazo sur llega a la avenida (0,48 m donde termina el cauce) y baja por ella hacia La Plaza y General Blanche, de forma compatible con lo informado por el vicerrector de la universidad y por Carabineros. **Dónde falla:**

Sin la lluvia en la ladera no se reproduce la afectación junto a la Clínica U. de los Andes (0 m) y el flujo no alcanza la Biblioteca. **Qué levanta:** En las configuraciones comparadas, la lluvia sobre la ladera permite reproducir la afectación junto a la clínica, y el brazo sur genera un desborde compatible con el informado en el costado norte del campus. **Estado:** IEC 68/100.

**Figura 10:** Ficha v21: Brazo sur por el cauce oficial, sin lluvia en ladera.

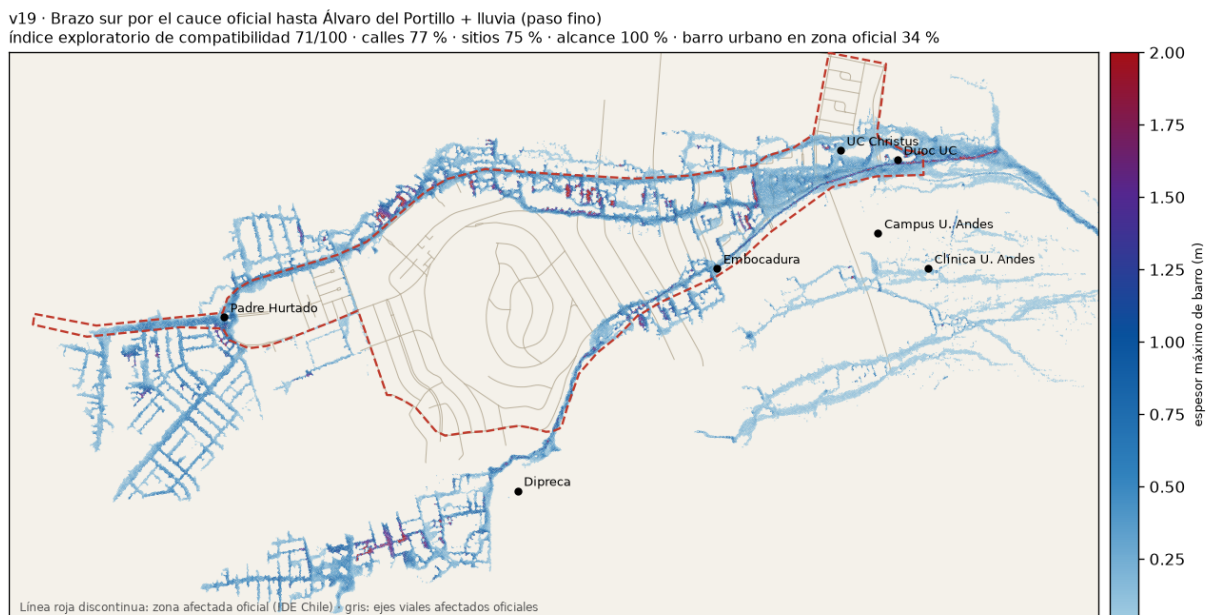
**v19 · Brazo sur por el cauce oficial hasta Álvaro del Portillo + lluvia (paso fino).** **Qué prueba:** La hipótesis actual con el brazo sur trazado según la cartografía oficial, para examinar si el flujo llega al campus y al Aula Magna. **Qué muestra:** Calculado: reproduce un desborde en la parte alta de Álvaro del Portillo y su descenso por la avenida, además de lo que logra z02. **Dónde falla:** El flujo simulado sigue por la avenida, de mayor pendiente (~8 %) que el bosque hacia la Biblioteca (~4 %), y no alcanza la depresión junto al edificio ni el punto de control del campus (1 cm). **Qué levanta:** Entre las explicaciones consideradas están un aporte mayor del brazo sur (v22-v24), una cuenca local propia de la Biblioteca (11,3 ha) que en esta configuración solo recibe lluvia en parte, un fluido más líquido en el faldeo (v29 y microsimulaciones) y un relieve local no resuelto por el terreno disponible. **Estado:** IEC 71/100; en análisis.

**Figura 11:** Ficha v19: Brazo sur por el cauce oficial hasta Álvaro del Portillo + lluvia (paso fino).

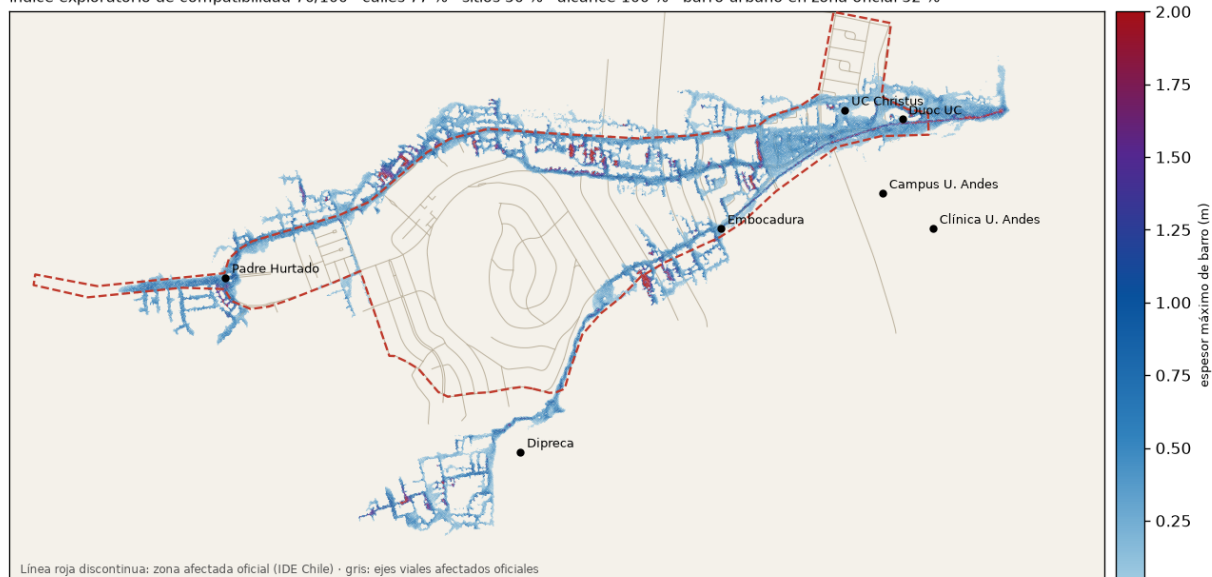
**v09 · Barro muy fluido (Aspen 2).** **Qué prueba:** Un barro más fluido que el de referencia. **Qué muestra:** Calculado: resultado parecido al de referencia (IEC 70/100), con algo más de barro dentro de la zona oficial. **Dónde falla:** No llega al sector sur (sin brazos sur ni lluvia). **Qué levanta:** El IEC varía poco entre los materiales ensayados; esa variación no resume por sí sola los cambios de alcance, profundidad o velocidad. **Estado:** Sensibilidad del índice al material: baja. IEC 70/100.

v09 · Barro muy fluido (Aspen 2)  
 índice exploratorio de compatibilidad 70/100 · calles 77 % · sitios 50 % · alcance 100 % · barro urbano en zona oficial 52 %

**Figura 15:** Ficha v09: Barro muy fluido (Aspen 2).

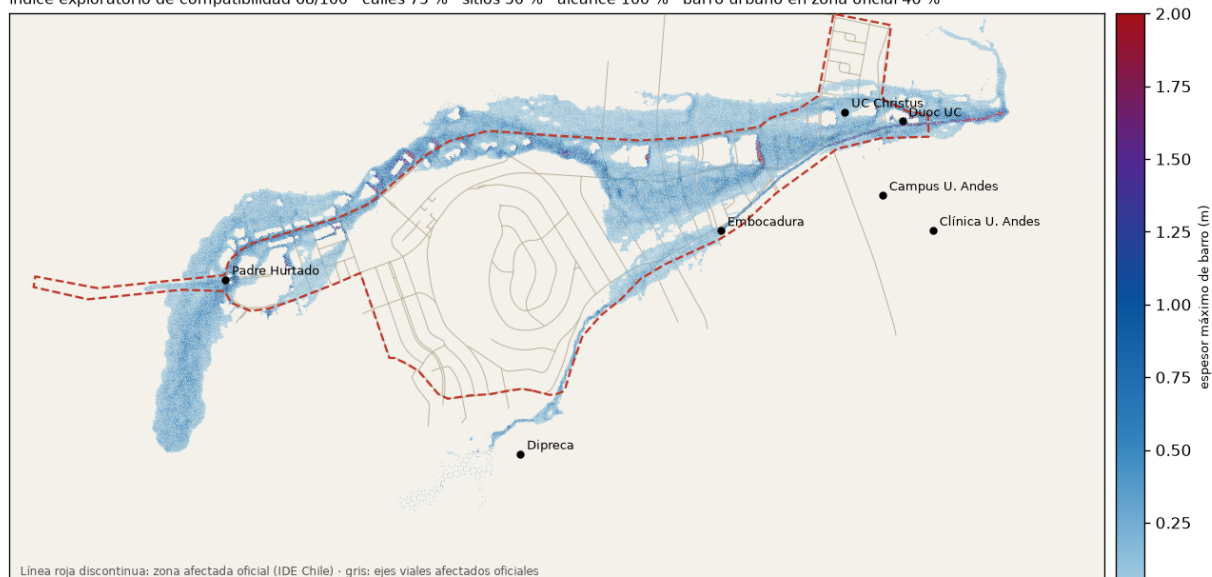
**e04 · Cauce + colector con capacidad nula supuesta, terreno con 1.103 edificios. Qué prueba:** La configuración seleccionada en la primera generación (9 de octubre), con solo 1.103 edificios representados y el criterio de perímetro de prensa. **Qué muestra:** Calculado: el flujo se reparte más en superficie (93 ha dentro de la zona oficial) con láminas delgadas (0,26 m) y llega a Padre Hurtado. **Dónde falla:** Calcula solo 0,3 m en el entorno de la UC Christus (la fuente consultada informó cerca de 1 m). **Qué levanta:** Representar todos los edificios cambió los resultados; la representación mediante bloques impermeables podría intensificar el encauzamiento respecto de una que permita retención en edificios (v26). **Estado:** Superada por las simulaciones con la ciudad completa: IEC 68/100.

e04 · Cauce + colector con capacidad nula supuesta, terreno con 1.103 edificios  
 índice exploratorio de compatibilidad 68/100 · calles 75 % · sitios 50 % · alcance 100 % · barro urbano en zona oficial 46 %

**Figura 16:** Ficha e04: Cauce + colector con capacidad nula supuesta, terreno con 1.103 edificios.

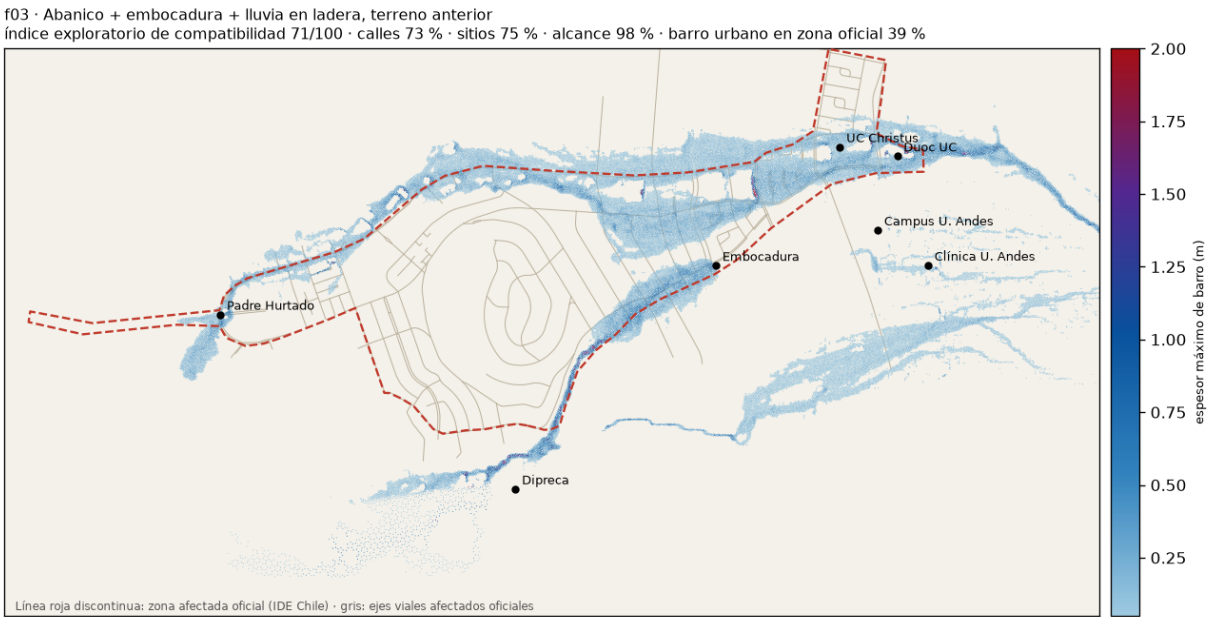
**f03 · Abanico + embocadura + lluvia en ladera, terreno anterior. Qué prueba:** La primera simulación con lluvia sobre la ladera, con el terreno anterior. **Qué muestra:** Calculado: fue la primera en producir flujo junto a la Clínica U. de los Andes y en La Plaza Sur. **Dónde falla:** Espesor bajo en el entorno

de la UC Christus y extensión fuera de la zona oficial. **Qué levanta:** Dio origen a la hipótesis actual (cauce + brazos sur + lluvia). **Estado:** IEC 71/100.

**Figura 17:** Ficha f03: Abanico + embocadura + lluvia en ladera, terreno anterior.

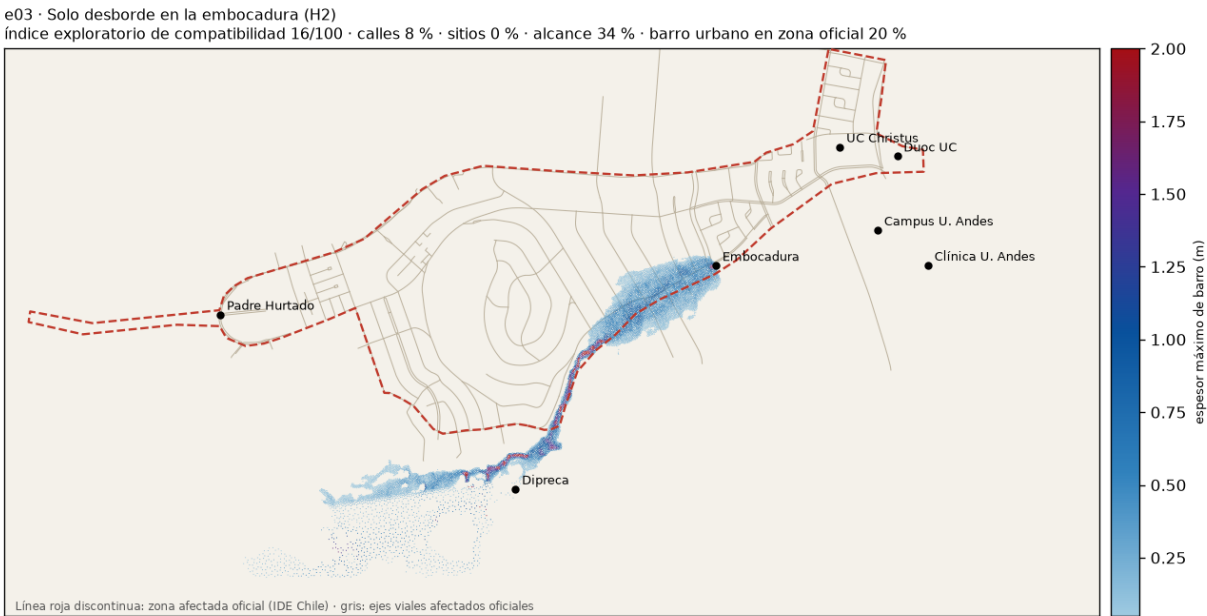
**e03 · Solo desborde en la embocadura (H2).** **Qué prueba:** Que todo el barro haya salido por el desborde del canal en Francisco Bulnes Correa. **Qué muestra:** Calculado: moja Quebrada Honda, pero nada del abanico. **Dónde falla:** No reproduce General Blanche, Camino El Alba, Duoc UC ni la UC Christus. **Qué levanta:** Las fuentes consultadas informaron un desborde en Bulnes Correa. La simulación e03 no reproduce por sí sola el conjunto de observaciones. **Estado:** No reproduce por sí sola el conjunto de observaciones bajo los supuestos y el terreno de e03: IEC 16/100.

**Figura 18:** Ficha e03: Solo desborde en la embocadura (H2).
