# Reconstrucción numérica del aluvión de San Carlos de Apoquindo (Las Condes, 8 de octubre de 2026): recorrido, volumen e incertidumbre a partir de evidencia pública

Lester Wood\*

Versión preliminar del 11 de octubre de 2026

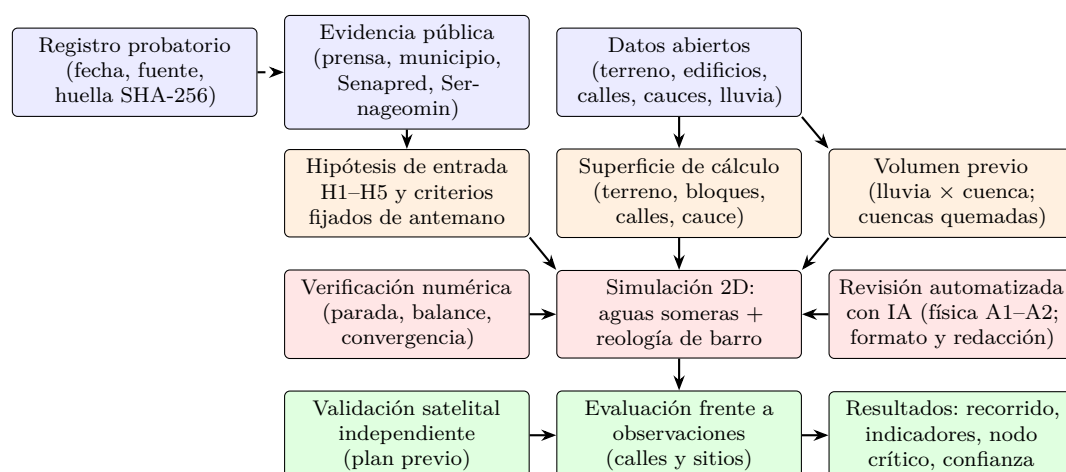
**Figura 1:** Flujo de trabajo del estudio. Azul: insumos; naranja: preparación; rojo: cálculo y control; verde: evaluación y resultados. La validación satelital se definió antes de examinar las imágenes y no se usa para calibrar.

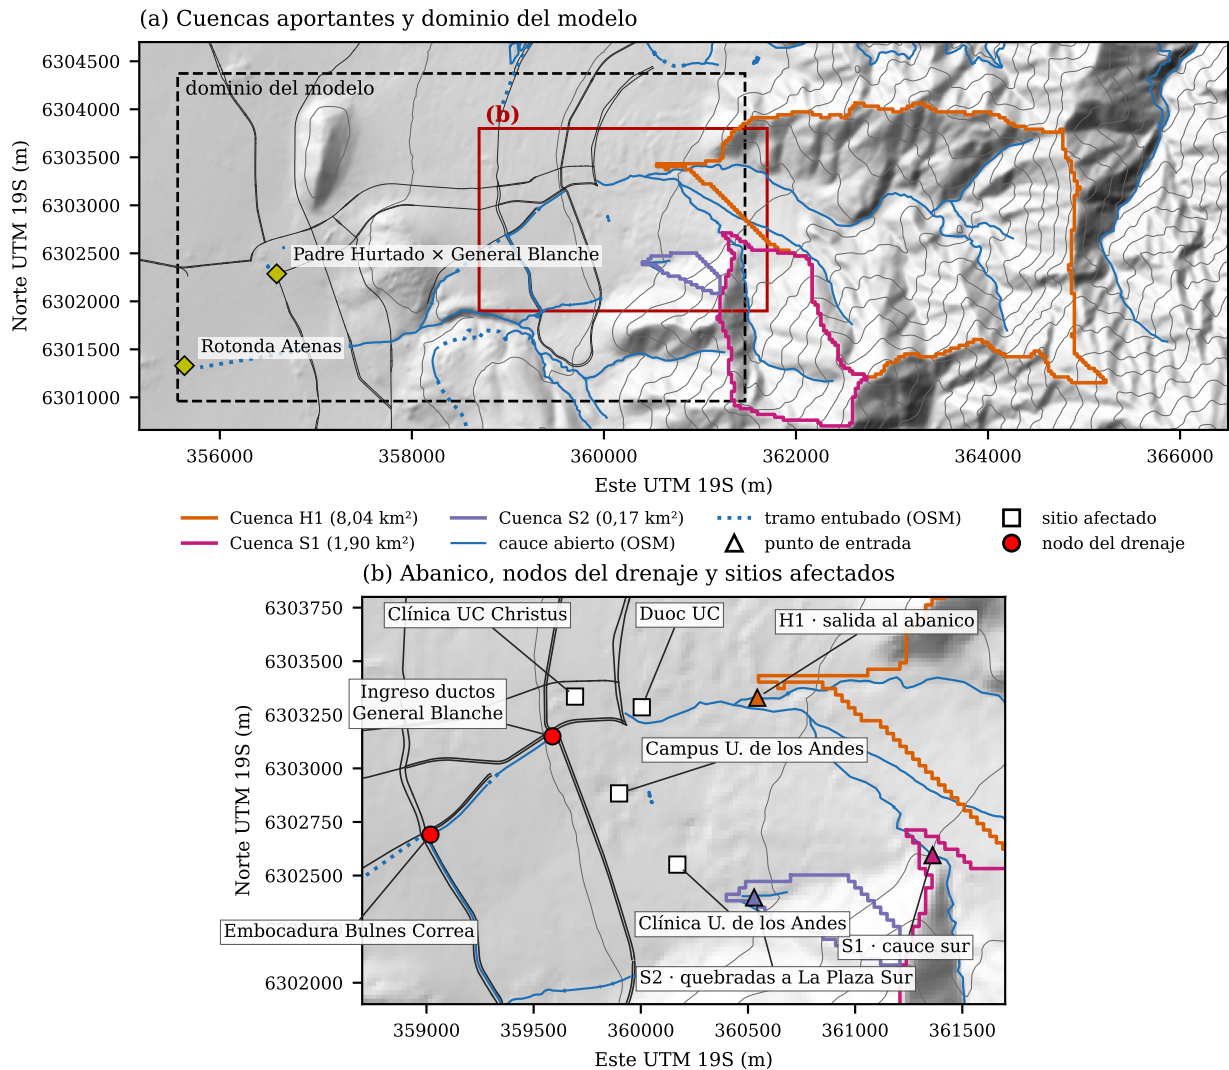
**Figura 2:** Área de estudio. (a) Cuencas aportantes delimitadas sobre el terreno (H1: cauce principal; S1: cauce sur; S2: quebradas menores hacia La Plaza Sur), cauces abiertos y tramos entubados según OpenStreetMap, dominio del modelo y puntos de referencia aguas abajo. (b) Acercamiento al abanico: puntos de entrada del flujo, nodos del drenaje (ingreso a los ductos de General Blanche y embocadura de Bulnes Correa) y sitios con afectación confirmada. Coordenadas UTM huso 19 sur, WGS 84.

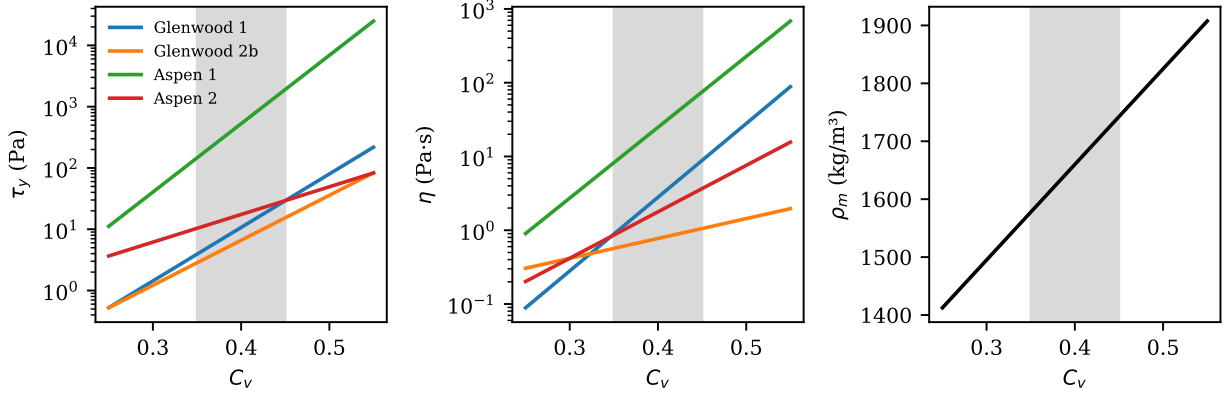
**Figura 3:** Propiedades de la mezcla según la concentración volumétrica de sólidos  $C_v$  para las muestras ensayadas: esfuerzo de fluencia  $\tau_y$ , viscosidad  $\eta$  y densidad  $\rho_m$ . La franja gris indica el rango usado (0,35–0,45).

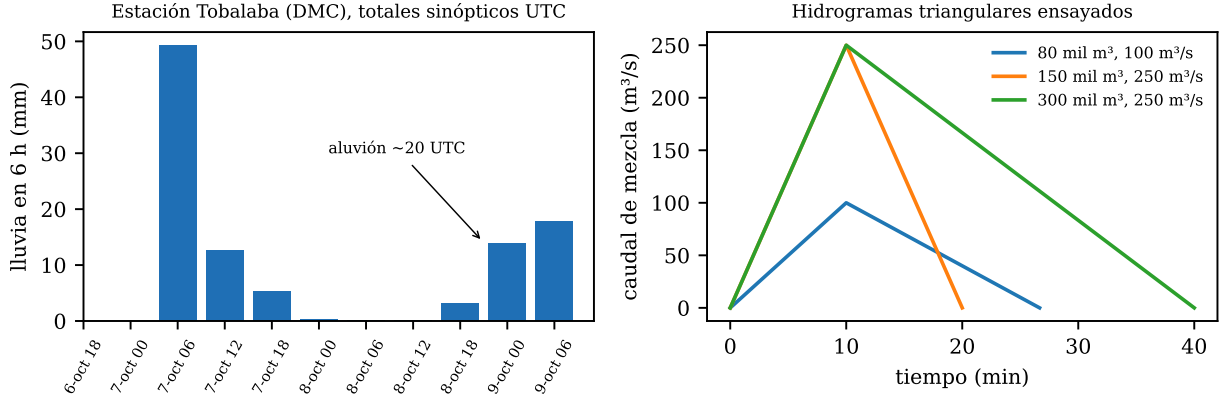
**Figura 4:** Forzamiento. Izquierda: lluvia acumulada cada 6 horas en la estación Tobalaba de la Dirección Meteorológica de Chile entre el 6 y el 9 de octubre de 2026 (horas UTC; el aluvión ocurrió hacia las 20 UTC del 8 de octubre). Derecha: hidrogramas triangulares de mezcla ensayados.

La lluvia proviene de la estación automática 330019 (Eulogio Sánchez, Tobalaba) de la Dirección Meteorológica de Chile ([2026](#)): 34,8 mm el 8 de octubre, 13,8 mm entre las 15:00 y las 21:00 hora local, y 49,2 mm entre el 6 y el 7 de octubre. La prensa informa entre 16 y 20 mm en alrededor de una hora.

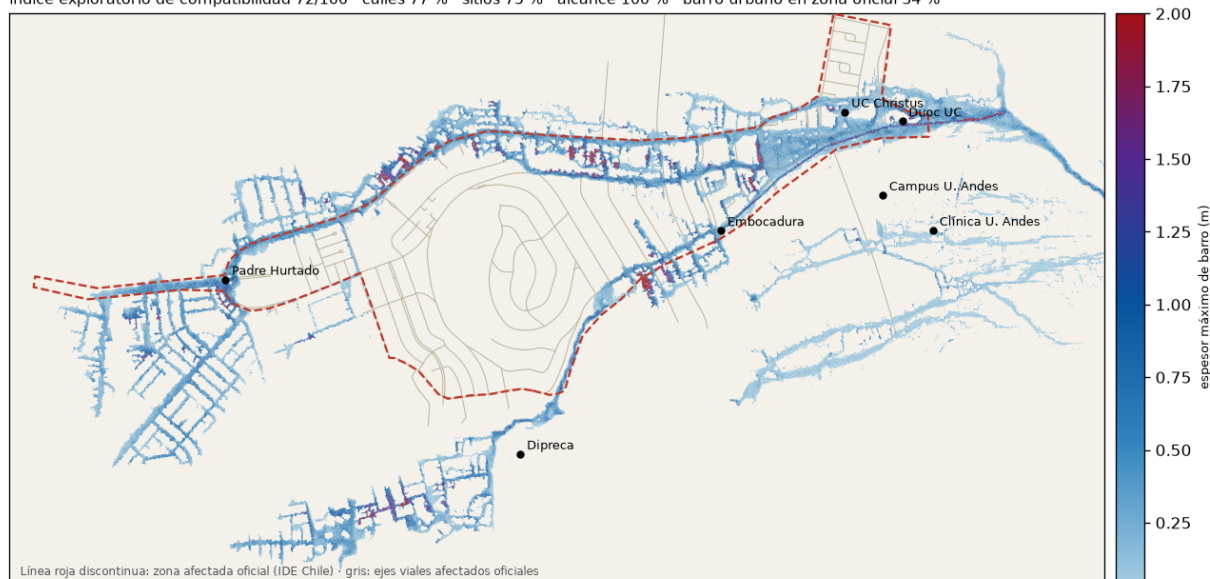
z02 · Cauce + brazos sur + lluvia en ladera, ciudad completa (paso fino)  
 índice exploratorio de compatibilidad 72/100 · calles 77 % · sitios 75 % · alcance 100 % · barro urbano en zona oficial 34 %

**Figura 5:** Simulación z02 (cauce principal, brazos sur y lluvia en la ladera, paso de tiempo fino) sobre la zona afectada oficial de IDE Chile (línea roja discontinua) y los ejes viales afectados (gris). Colores: espesor máximo simulado.

En los cuatro, el componente «sitios» llega a 1,00 solo porque el punto de control del campus supera 5 cm con el paso de tiempo normal (0,06–0,15 m); con paso fino, ese punto queda en 0,01 m (v19, z02). Según una regla registrada antes de elegir el candidato (protocolo de validación, enmienda 1), ese componente se calcula sin el punto del campus. Así, los índices de 78–79 quedan en 72–73. Todas las configuraciones empatan dentro de tres puntos, y se selecciona z02, verificada con paso fino.

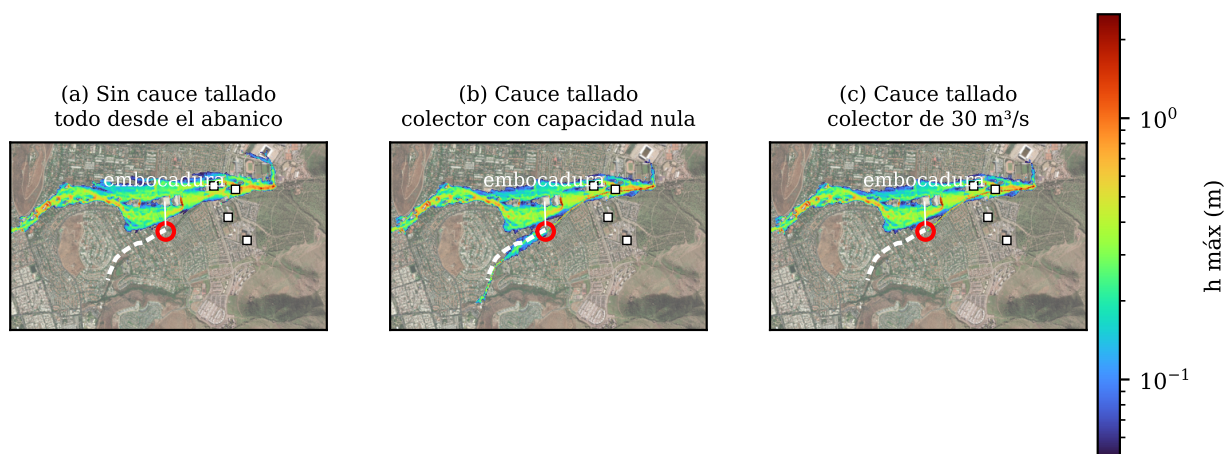
**Figura 6:** Primera generación (terreno anterior, 1.103 edificios; superada por la sección 6.2). Espesor máximo simulado con  $150\,000\text{ m}^3$  saliendo en el abanico. (a) Terreno base: el flujo no alcanza Quebrada Honda (línea blanca discontinua). (b) Cauce del parque lineal tallado y colector con capacidad nula: el flujo que llega por el cauce a la embocadura (círculo rojo) desborda hacia Quebrada Honda. (c) Mismo terreno con un colector de  $30\text{ m}^3/\text{s}$ : el colector absorbe lo que llega y Quebrada Honda queda seca. Los cuadrados indican los sitios afectados.

Con el terreno anterior, ninguna simulación cumple los cuatro criterios de aceptación fijados de antemano (sección 4.6). El criterio de sitios falla en todas, porque no se alcanza el campus, y el de alcance falla en todas las de  $150\,000 \text{ m}^3$ .

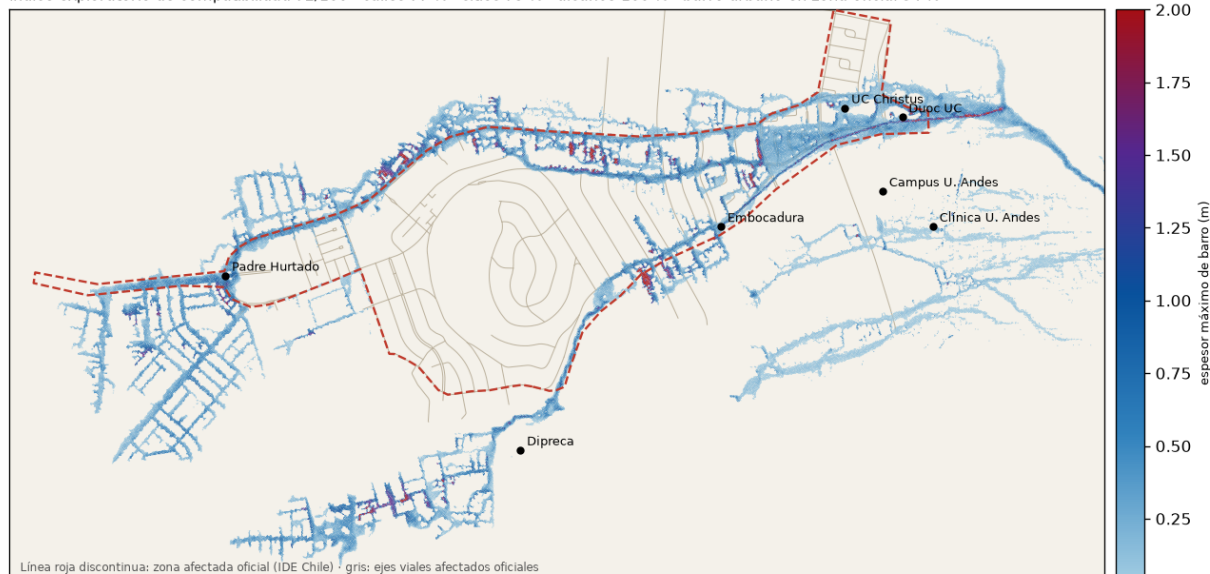
z02 · Cauce + brazos sur + lluvia en ladera, ciudad completa (paso fino)

índice exploratorio de compatibilidad 72/100 · calles 77 % · sitios 75 % · alcance 100 % · barro urbano en zona oficial 34 %

**Figura 7:** Ficha z02: Cauce + brazos sur + lluvia en ladera, ciudad completa (paso fino).

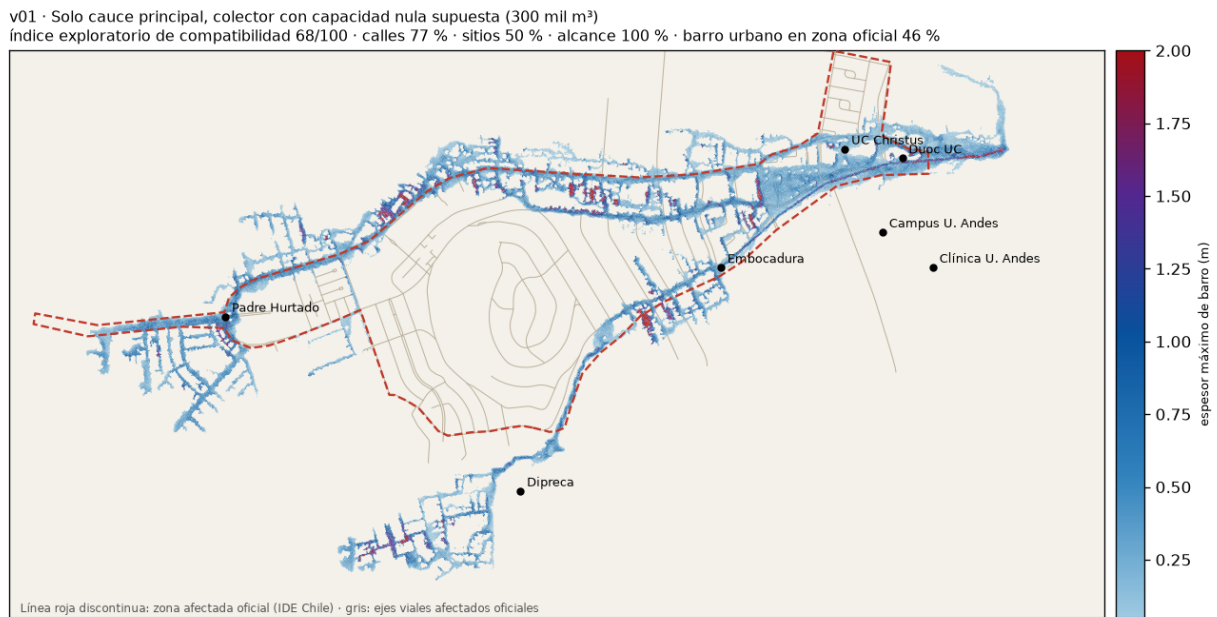
**v01 · Solo cauce principal, colector con capacidad nula supuesta (300 mil m<sup>3</sup>).** **Qué prueba:** Todo el barro sale por el cauce principal al abanico, con los ductos de General Blanche y el colector de Bulnes Correa con capacidad nula supuesta (escenario hipotético). **Qué muestra:** Calculado: con los 42 mil edificios, el flujo se encauza por las calles; calcula 1,16 m en el entorno de la UC Christus (0,3 m con el terreno anterior), 1,9 m junto a Duoc UC, llega a 96 m de Padre Hurtado y moja Quebrada Honda. **Dónde falla:** No reproduce la afectación junto a la Clínica U. de los Andes, en La Plaza Sur ni en el campus. **Qué levanta:** Esta configuración no reproduce la afectación del sector sur. Los aportes desde ese sector constituyen una de las hipótesis consideradas para explicar la discrepancia. **Estado:** Referencia: IEC 68/100.

**Figura 8:** Ficha v01: Solo cauce principal, colector con capacidad nula supuesta (300 mil m<sup>3</sup>).

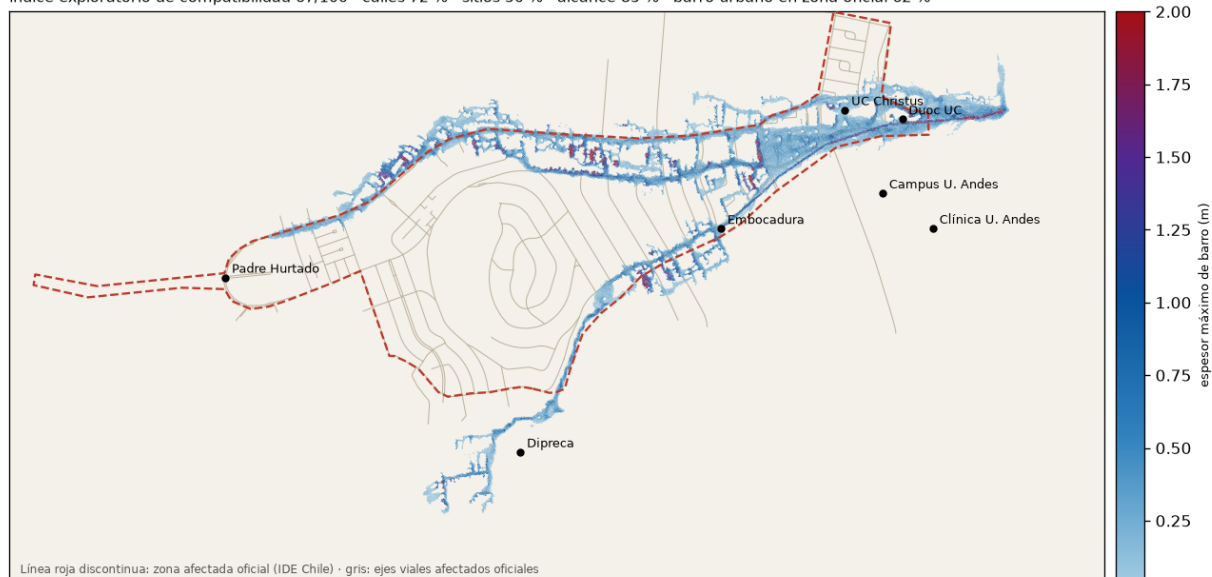
**v07 · Solo cauce principal con 150 mil m<sup>3</sup>.** **Qué prueba:** Igual que v01, pero con la mitad del volumen: el valor central de la primera estimación por lluvia. **Qué muestra:** Calculado: el frente se detiene a 348 m de Padre Hurtado. **Dónde falla:** No cumple el criterio de alcance. **Qué levanta:** En los escenarios ensayados y bajo sus supuestos, unos 300 mil m<sup>3</sup> permiten reproducir el criterio de alcance; ese orden de magnitud es coherente con una estimación por lluvia que adopta la saturación del suelo informada por la autoridad. **Estado:** La configuración con el volumen bajo no cumple el criterio de alcance: IEC 67/100.

v07 · Solo cauce principal con 150 mil m<sup>3</sup>  
 índice exploratorio de compatibilidad 67/100 · calles 72 % · sitios 50 % · alcance 85 % · barro urbano en zona oficial 62 %

**Figura 9:** Ficha v07: Solo cauce principal con 150 mil m<sup>3</sup>.

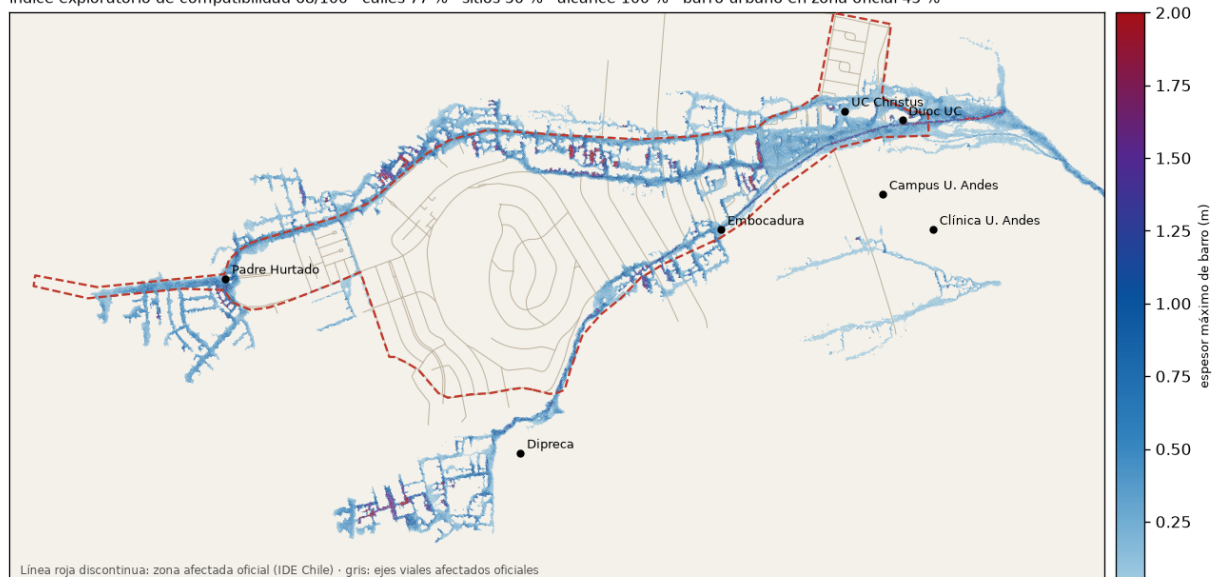
**v21 · Brazo sur por el cauce oficial, sin lluvia en ladera. Qué prueba:** El brazo sur sigue el trazado de la red hidrográfica oficial hasta la parte alta de la Av. Álvaro del Portillo, donde se corta para representar la quebrada que colapsa. Sin lluvia en la ladera, para aislar su efecto. **Qué muestra:** Calculado: el barro del brazo sur llega a la avenida (0,48 m donde termina el cauce) y baja por ella hacia La Plaza y General Blanche, de forma compatible con lo informado por el vicerrector de la universidad y por Carabineros. **Dónde falla:** Sin la lluvia en la ladera no se reproduce la afectación junto a la Clínica U. de los Andes (0 m) y el flujo no alcanza la Biblioteca. **Qué levanta:** En las configuraciones comparadas, la lluvia sobre la ladera permite reproducir la afectación junto a la clínica, y el brazo sur genera un desborde compatible con el informado en el costado norte del campus. **Estado:** IEC 68/100.

v21 · Brazo sur por el cauce oficial, sin lluvia en ladera  
 índice exploratorio de compatibilidad 68/100 · calles 77 % · sitios 50 % · alcance 100 % · barro urbano en zona oficial 45 %

**Figura 10:** Ficha v21: Brazo sur por el cauce oficial, sin lluvia en ladera.

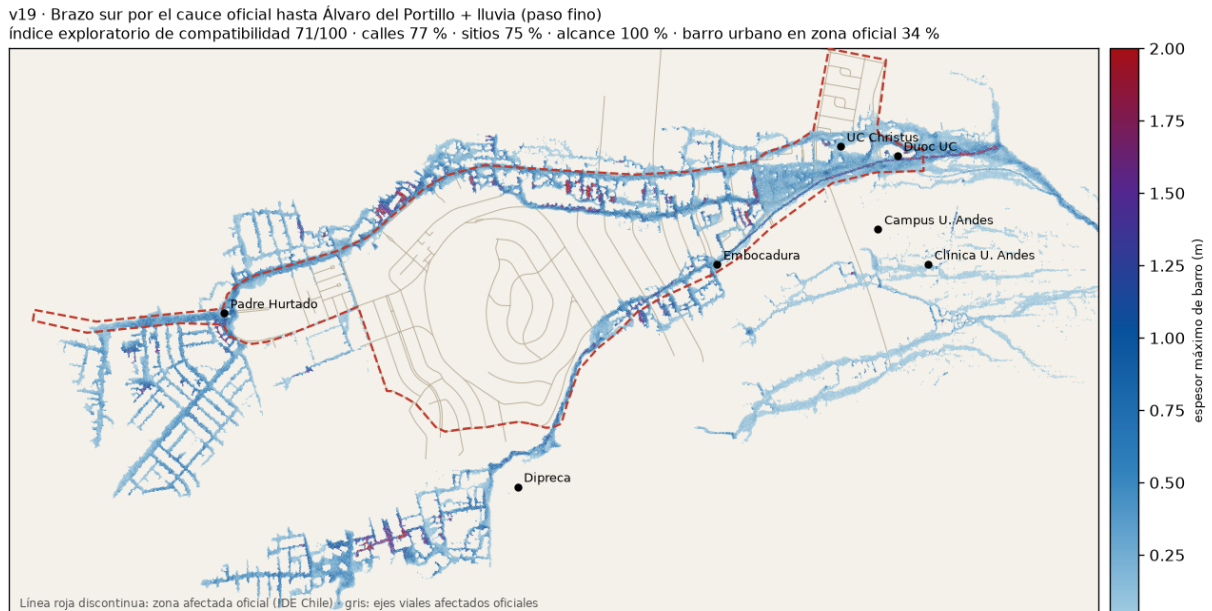
**v19 · Brazo sur por el cauce oficial hasta Álvaro del Portillo + lluvia (paso fino). Qué prueba:** La hipótesis actual con el brazo sur trazado según la cartografía oficial, para examinar si el flujo llega al

campus y al Aula Magna. **Qué muestra:** Calculado: reproduce un desborde en la parte alta de Álvaro del Portillo y su descenso por la avenida, además de lo que logra z02. **Dónde falla:** El flujo simulado sigue por la avenida, de mayor pendiente ( $\sim 8\%$ ) que el bosque hacia la Biblioteca ( $\sim 4\%$ ), y no alcanza la depresión junto al edificio ni el punto de control del campus (1 cm). **Qué levanta:** Entre las explicaciones consideradas están un aporte mayor del brazo sur (v22–v24), una cuenca local propia de la Biblioteca (11,3 ha) que en esta configuración solo recibe lluvia en parte, un fluido más líquido en el faldeo (v29 y microsimulaciones) y un relieve local no resuelto por el terreno disponible. **Estado:** IEC 71/100; en análisis.

**Figura 11:** Ficha v19: Brazo sur por el cauce oficial hasta Álvaro del Portillo + lluvia (paso fino).

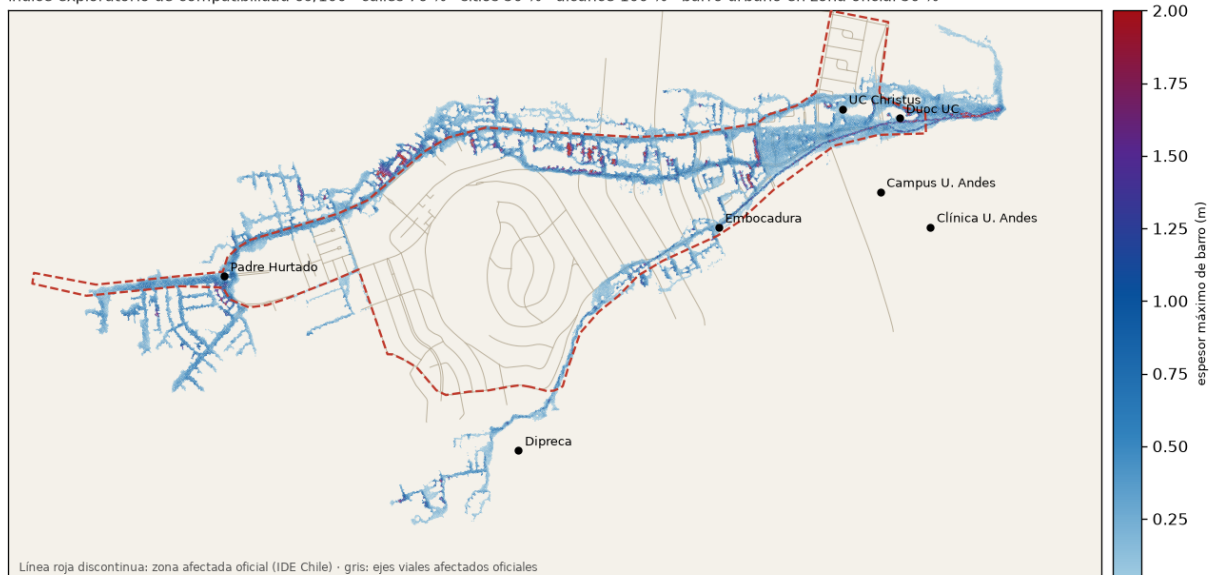
**v17 · Escenario hipotético: capacidad del colector fijada en  $30 \text{ m}^3/\text{s}$ .** **Qué prueba:** Escenario hipotético con capacidad del colector fijada en  $30 \text{ m}^3/\text{s}$  y captura de toda la sección del cauce. La capacidad y el estado reales del colector no son públicos. **Qué muestra:** Calculado: el colector modelado alcanza la capacidad impuesta (retira 67,6 mil  $\text{m}^3$  a  $30 \text{ m}^3/\text{s}$ ) y Quebrada Honda se moja en el 62 % de sus puntos. **Dónde falla:** — **Qué levanta:** Bajo los supuestos ensayados, una capacidad hipotética de  $30 \text{ m}^3/\text{s}$  resulta insuficiente para evitar el flujo hacia Quebrada Honda. No es una evaluación de la obra real. **Estado:** Referencia inferior del intervalo explorado en estos escenarios: IEC 69/100.

v17 · Escenario hipotético: capacidad del colector fijada en 30 m<sup>3</sup>/s  
 índice exploratorio de compatibilidad 69/100 · calles 76 % · sitios 50 % · alcance 100 % · barro urbano en zona oficial 50 %

**Figura 12:** Ficha v17: Escenario hipotético: capacidad del colector fijada en 30 m<sup>3</sup>/s.

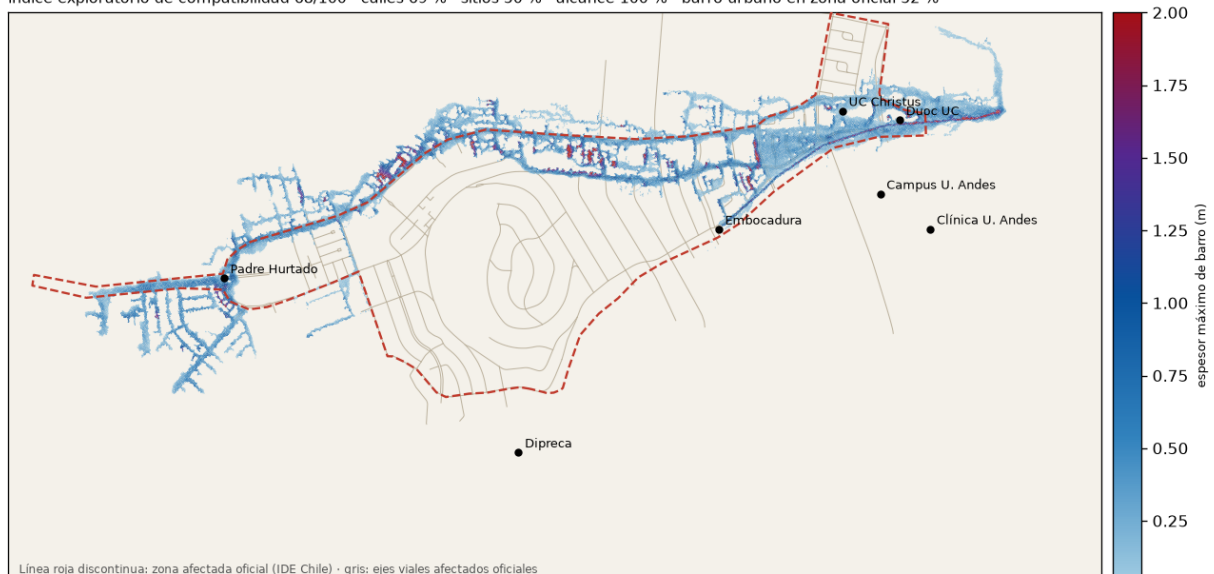
**v10 · Escenario hipotético: capacidad del colector fijada en 100 m<sup>3</sup>/s. Qué prueba:** Escenario hipotético de gran capacidad con captura de toda la sección del cauce. **Qué muestra:** Calculado: el colector modelado retira 94 mil m<sup>3</sup> con un pico de ~64 m<sup>3</sup>/s y Quebrada Honda queda seca. Con 200 m<sup>3</sup>/s el resultado es el mismo, porque el caudal calculado de llegada no supera ~65 m<sup>3</sup>/s. **Dónde falla:** El escenario no reproduce la inundación informada en Quebrada Honda; esta discrepancia no permite establecer cómo funcionó el colector real. **Qué levanta:** Bajo los supuestos ensayados, la capacidad hipotética que evitaría el desborde se sitúa cerca de ~65 m<sup>3</sup>/s con captura completa. Un radio de captura de 12 m dejaba pasar el flujo por el costado del sumidero: era un artefacto de representación, ya corregido. **Estado:** Referencia superior del intervalo explorado en estos escenarios: IEC 68/100.

v10 · Escenario hipotético: capacidad del colector fijada en 100 m<sup>3</sup>/s  
 índice exploratorio de compatibilidad 68/100 · calles 69 % · sitios 50 % · alcance 100 % · barro urbano en zona oficial 52 %

**Figura 13:** Ficha v10: Escenario hipotético: capacidad del colector fijada en 100 m<sup>3</sup>/s.

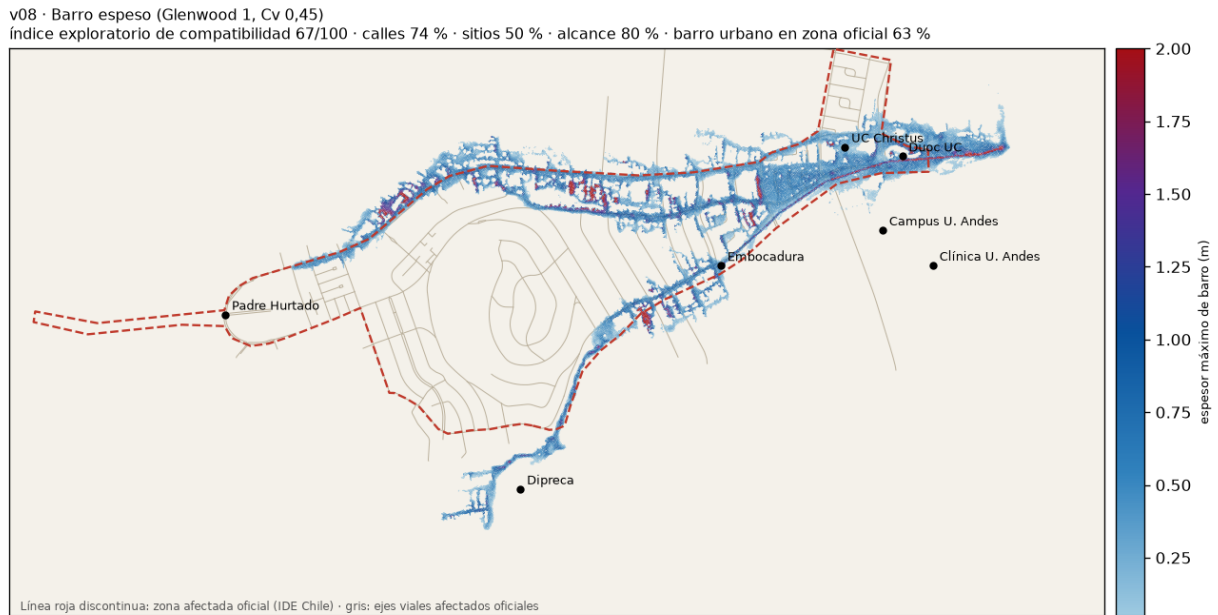
**v08 · Barro espeso (Glenwood 1, Cv 0,45). Qué prueba:** Un barro más concentrado y viscoso (1.742 kg/m<sup>3</sup>, fluencia 29 Pa). **Qué muestra:** Calculado: el frente se detiene a 396 m de Padre Hurtado. **Dónde**

**falla:** No cumple el criterio de alcance. **Qué levanta:** Se considera como hipótesis un material intermedio entre este y el de referencia (Cv 0,43, v25); su correspondencia con el barro del evento no está establecida. **Estado:** Variante de mayor espesor: IEC 67/100.

**Figura 14:** Ficha v08: Barro espeso (Glenwood 1, Cv 0,45).

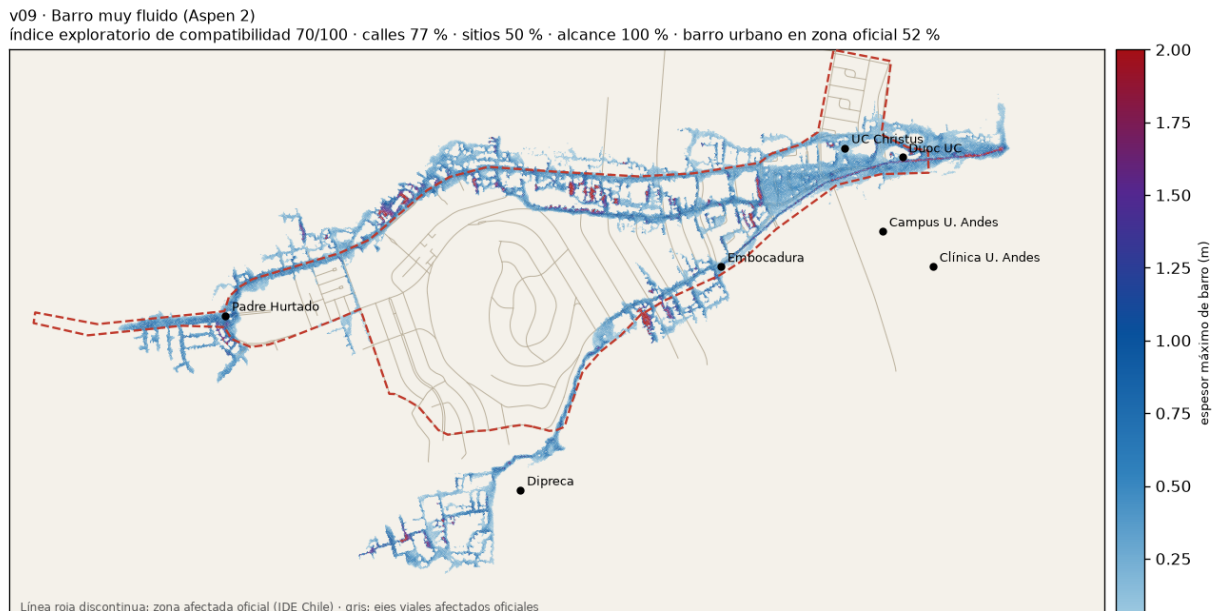
**v09 · Barro muy fluido (Aspen 2).** **Qué prueba:** Un barro más fluido que el de referencia. **Qué muestra:** Calculado: resultado parecido al de referencia (IEC 70/100), con algo más de barro dentro de la zona oficial. **Dónde falla:** No llega al sector sur (sin brazos sur ni lluvia). **Qué levanta:** El IEC varía poco entre los materiales ensayados; esa variación no resume por sí sola los cambios de alcance, profundidad o velocidad. **Estado:** Sensibilidad del índice al material: baja. IEC 70/100.

**Figura 15:** Ficha v09: Barro muy fluido (Aspen 2).

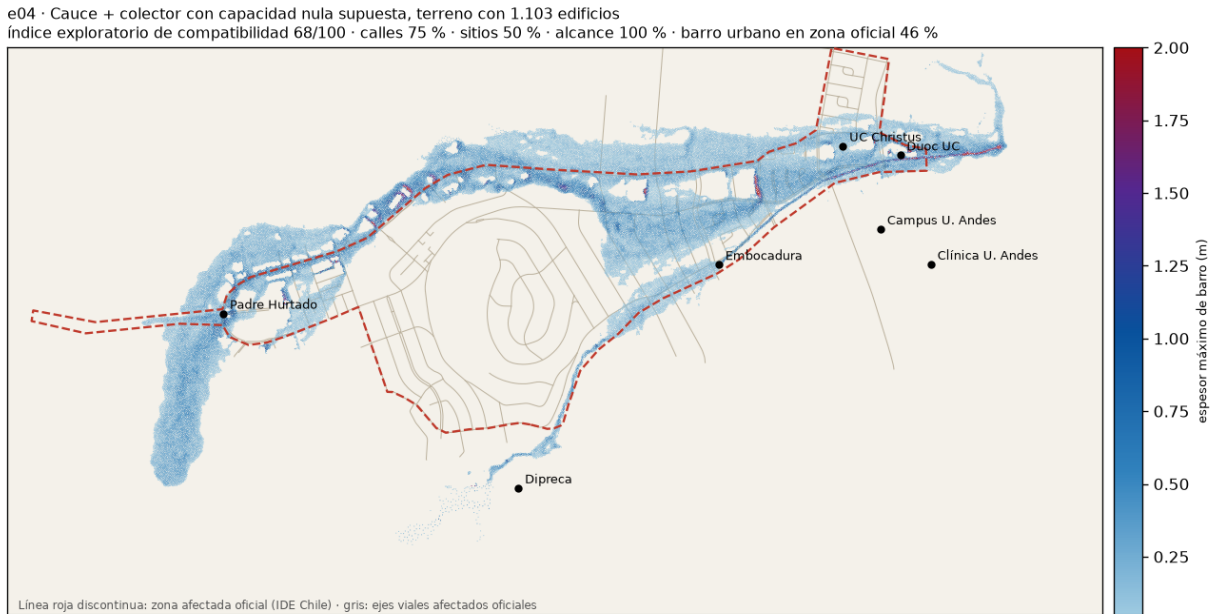
**e04 · Cauce + colector con capacidad nula supuesta, terreno con 1.103 edificios.** **Qué prueba:** La configuración seleccionada en la primera generación (9 de octubre), con solo 1.103 edificios representados

y el criterio de perímetro de prensa. **Qué muestra:** Calculado: el flujo se reparte más en superficie (93 ha dentro de la zona oficial) con láminas delgadas (0,26 m) y llega a Padre Hurtado. **Dónde falla:** Calcula solo 0,3 m en el entorno de la UC Christus (la fuente consultada informó cerca de 1 m). **Qué levanta:** Representar todos los edificios cambió los resultados; la representación mediante bloques impermeables podría intensificar el encauzamiento respecto de una que permita retención en edificios (v26). **Estado:** Superada por las simulaciones con la ciudad completa: IEC 68/100.

**Figura 16:** Ficha e04: Cauce + colector con capacidad nula supuesta, terreno con 1.103 edificios.

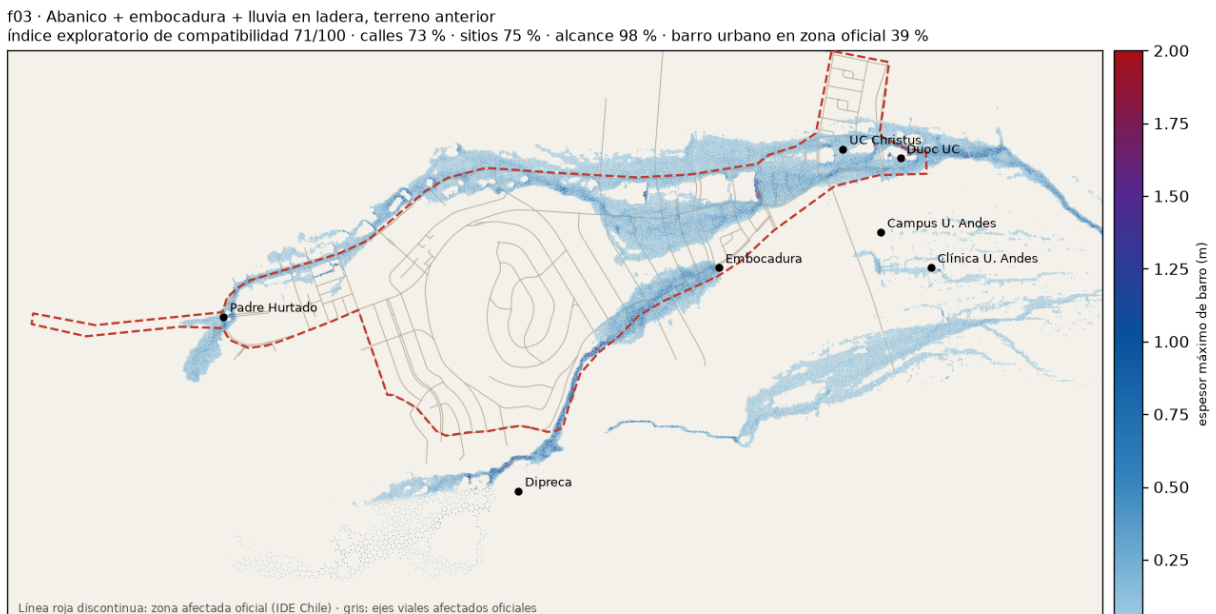
**f03 · Abanico + embocadura + lluvia en ladera, terreno anterior. Qué prueba:** La primera simulación con lluvia sobre la ladera, con el terreno anterior. **Qué muestra:** Calculado: fue la primera en producir flujo junto a la Clínica U. de los Andes y en La Plaza Sur. **Dónde falla:** Espesor bajo en el entorno de la UC Christus y extensión fuera de la zona oficial. **Qué levanta:** Dio origen a la hipótesis actual (cauce + brazos sur + lluvia). **Estado:** IEC 71/100.

**Figura 17:** Ficha f03: Abanico + embocadura + lluvia en ladera, terreno anterior.

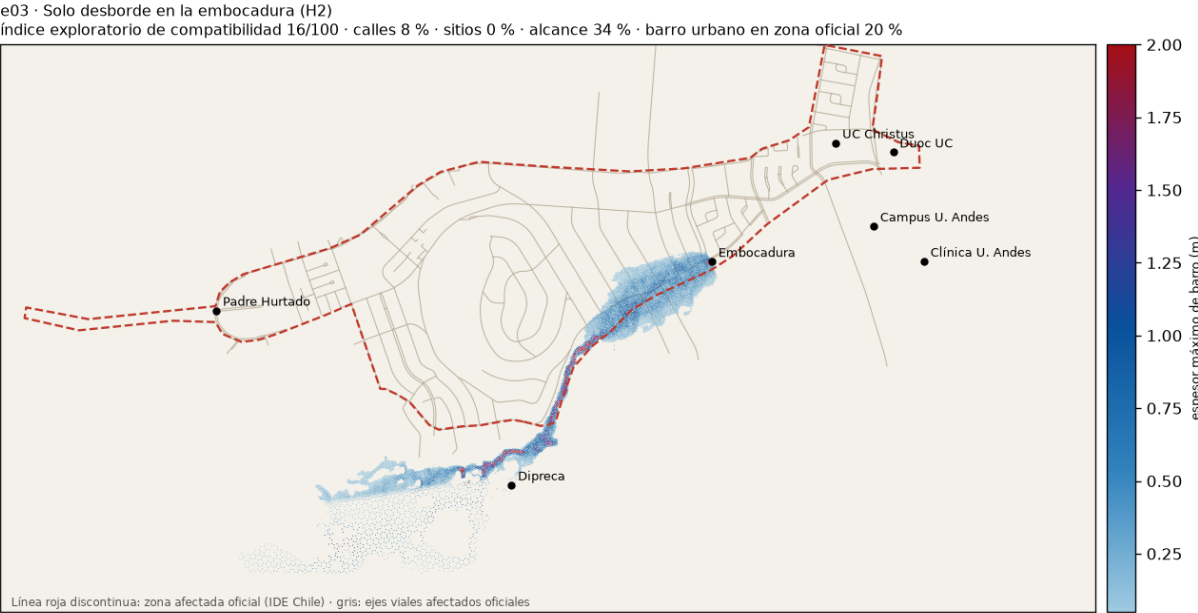
**e03 · Solo desborde en la embocadura (H2).** **Qué prueba:** Que todo el barro haya salido por el desborde del canal en Francisco Bulnes Correa. **Qué muestra:** Calculado: moja Quebrada Honda, pero nada del abanico. **Dónde falla:** No reproduce General Blanche, Camino El Alba, Duoc UC ni la UC Christus. **Qué levanta:** Las fuentes consultadas informaron un desborde en Bulnes Correa. La simulación e03 no reproduce por sí sola el conjunto de observaciones. **Estado:** No reproduce por sí sola el conjunto de observaciones bajo los supuestos y el terreno de e03: IEC 16/100.

**Figura 18:** Ficha e03: Solo desborde en la embocadura (H2).
